Контролен лист за проверка на употребяван автомобил

Дата: 08.08.2017
 Место: София, Хорти Димитър
 Извършил (2 имена): Георги Кирков

Номер на автомобила: СВ 2646 ВЮ
 Номер на рамата: SJN ВВАР 12 U 000027P
 Номер на двигателя:
 Километраж: 181 288 км
 Дата на първа регистрация: 14.04.2004г.
 Брой на предишните собственици: няма данни
 Преминали технически прегледи: 30 Април 2018г.
 Застраховане ГОДО 05.10.2017

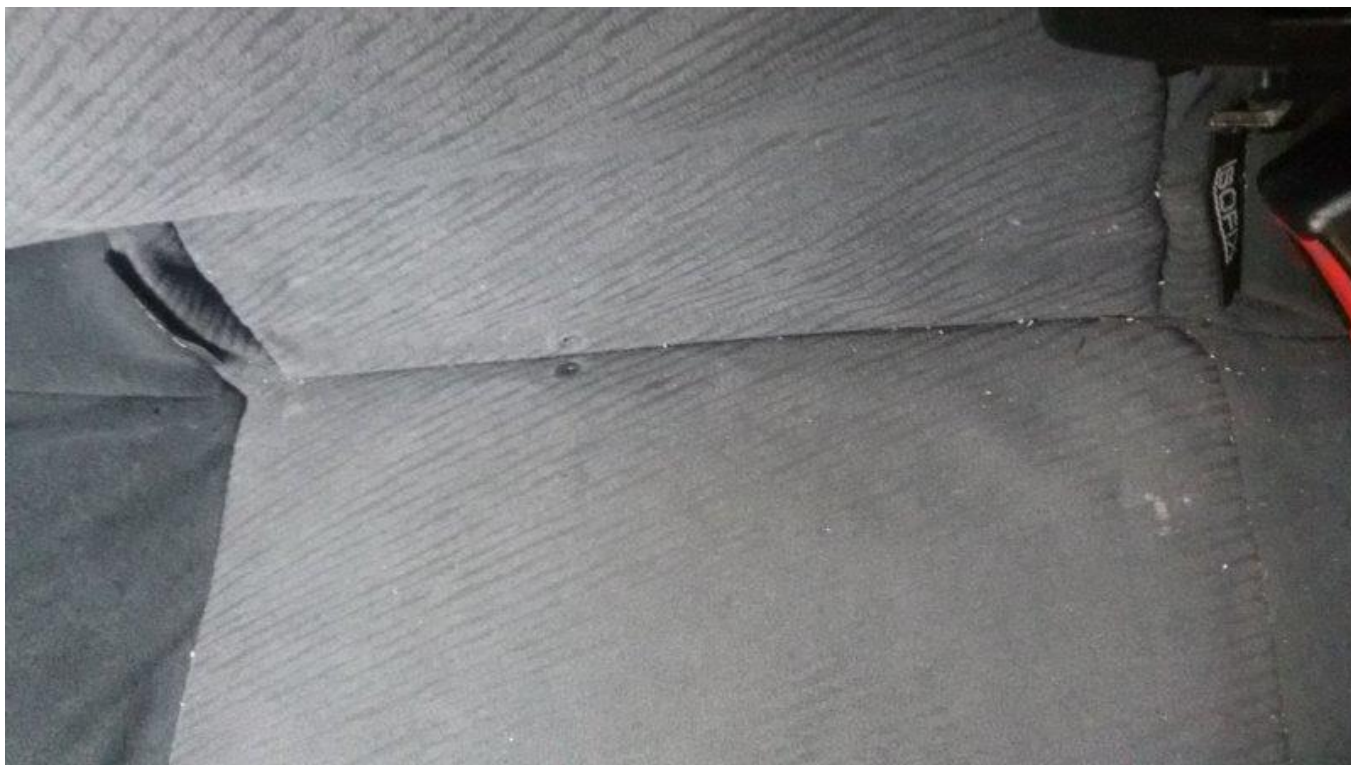
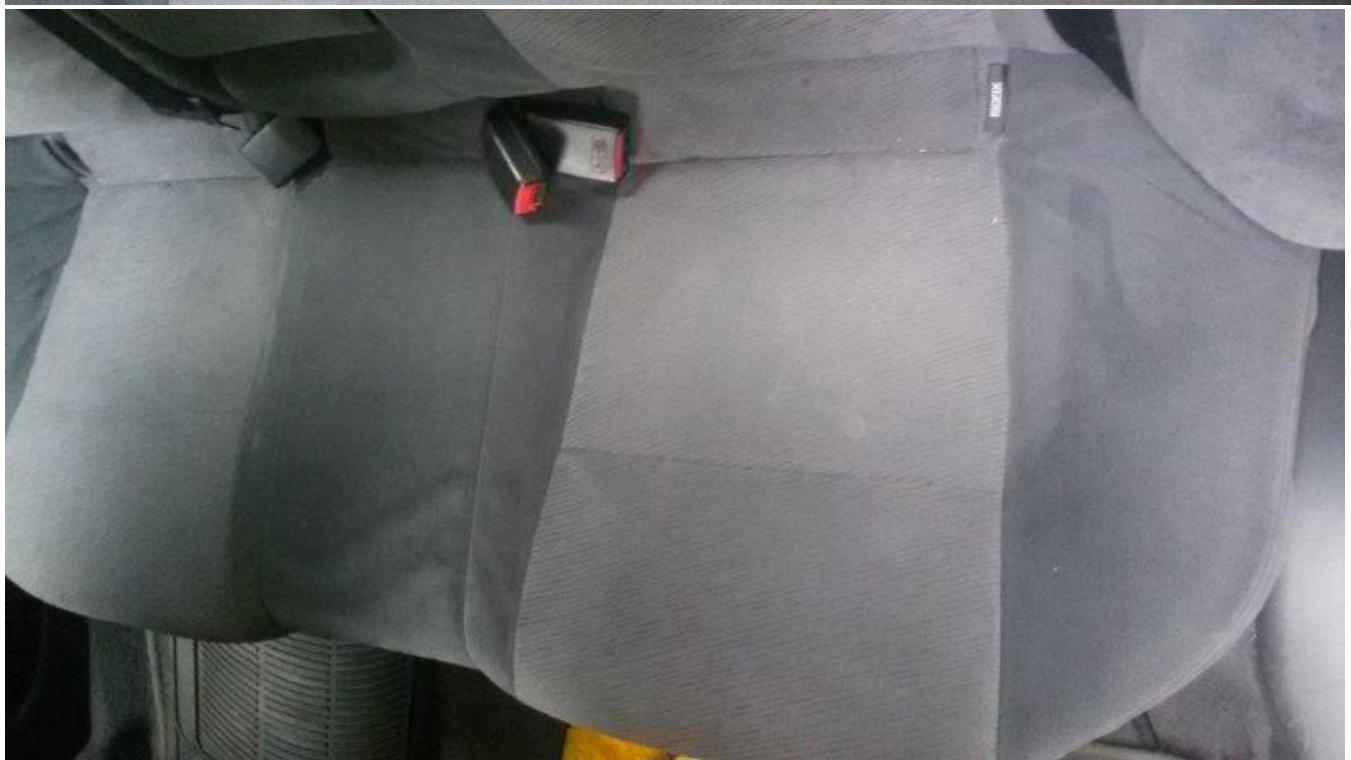
Изгорена тапицерија задна седалка

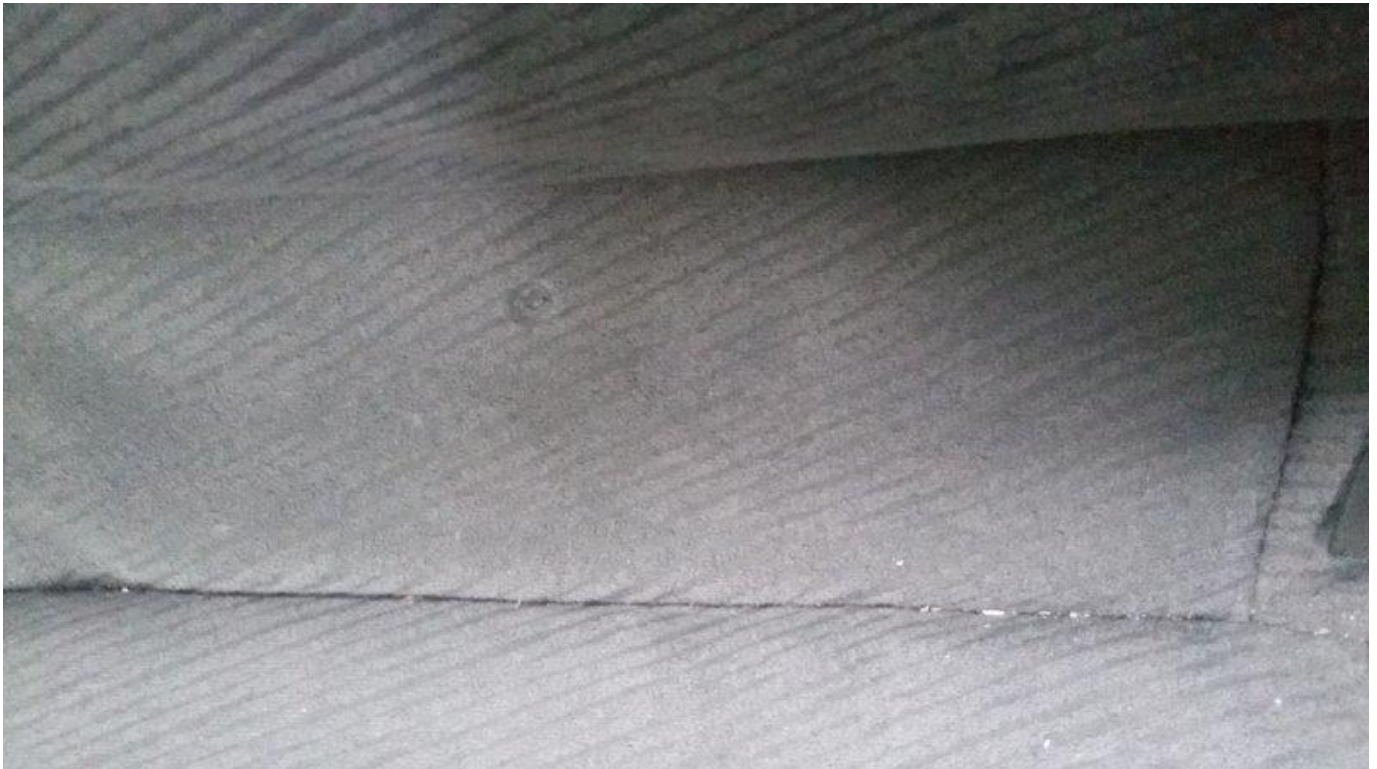
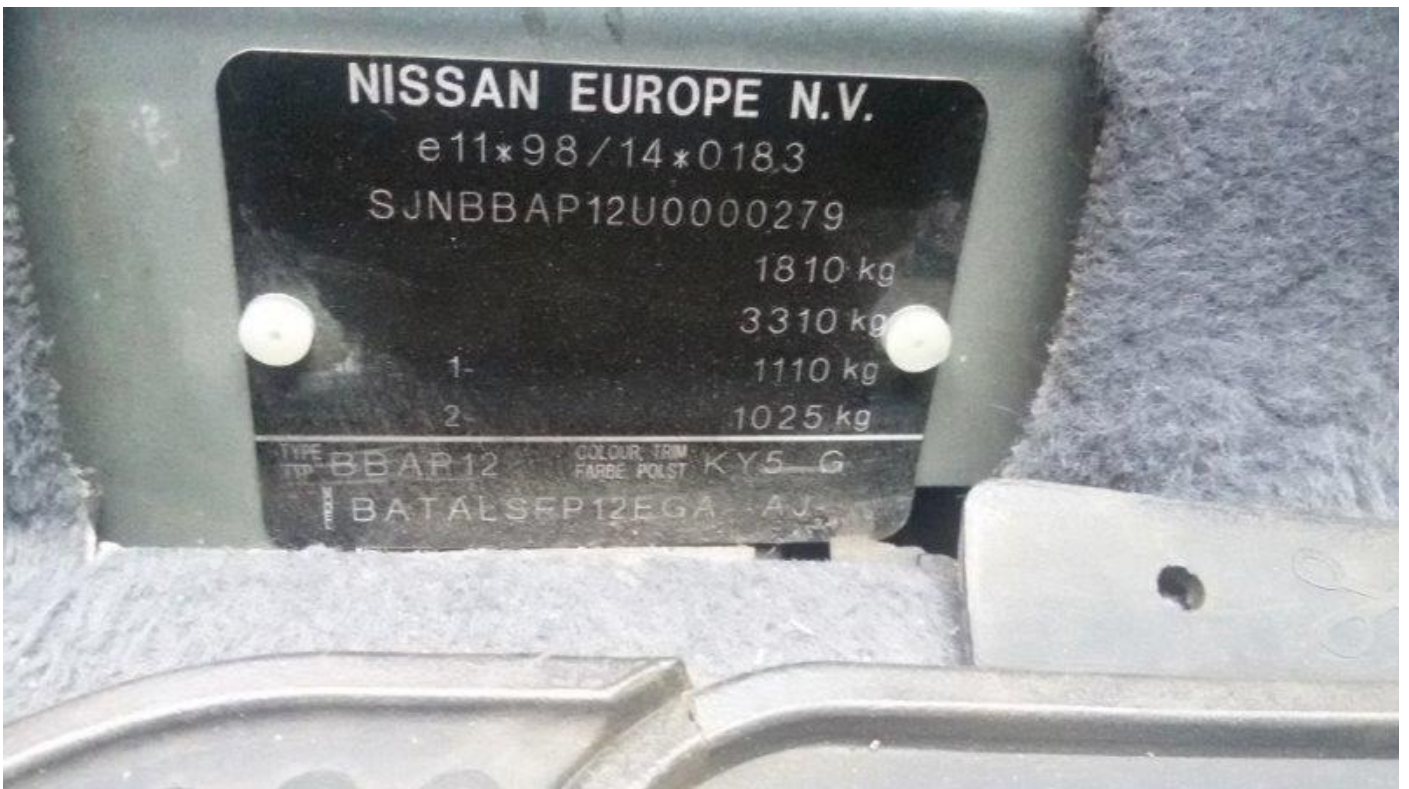
4.3	Тапицерията, таванът и багажникът са в изправност (няма петна, разкъсвания, дупки)		✗	инициална откупена ПА-не се проверява
4.4	Седалките са в изправност (регулируемо преместване, проверка на отоплението на седалките, отстранете калъфите)	✓	✗	предна седалка протрита

Изгорена тапицерија задна седалка

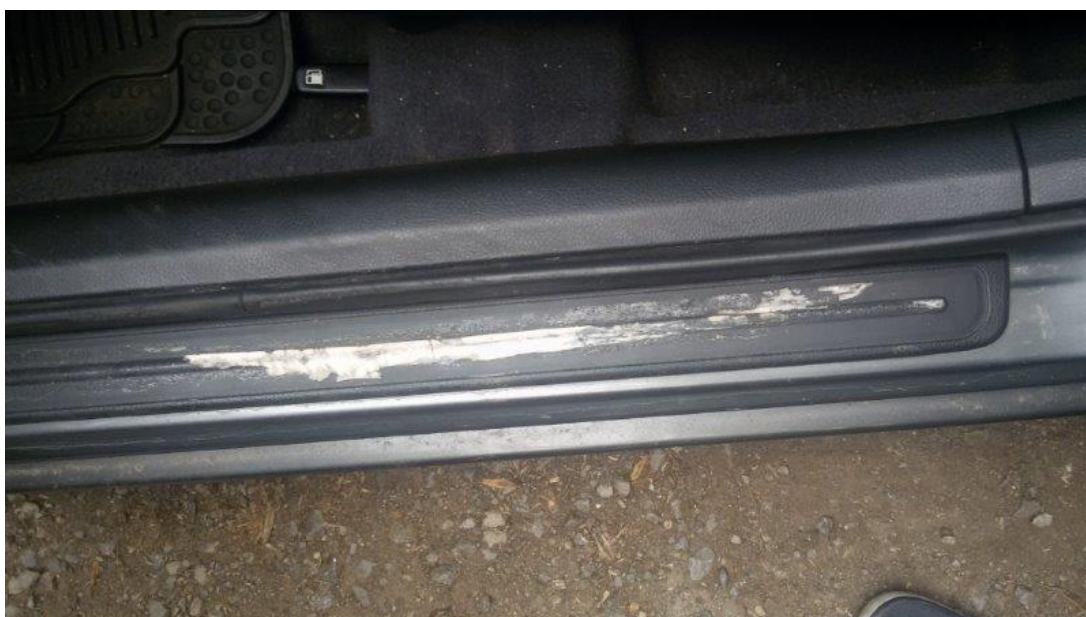
Липсва лайна шофьорска врата:

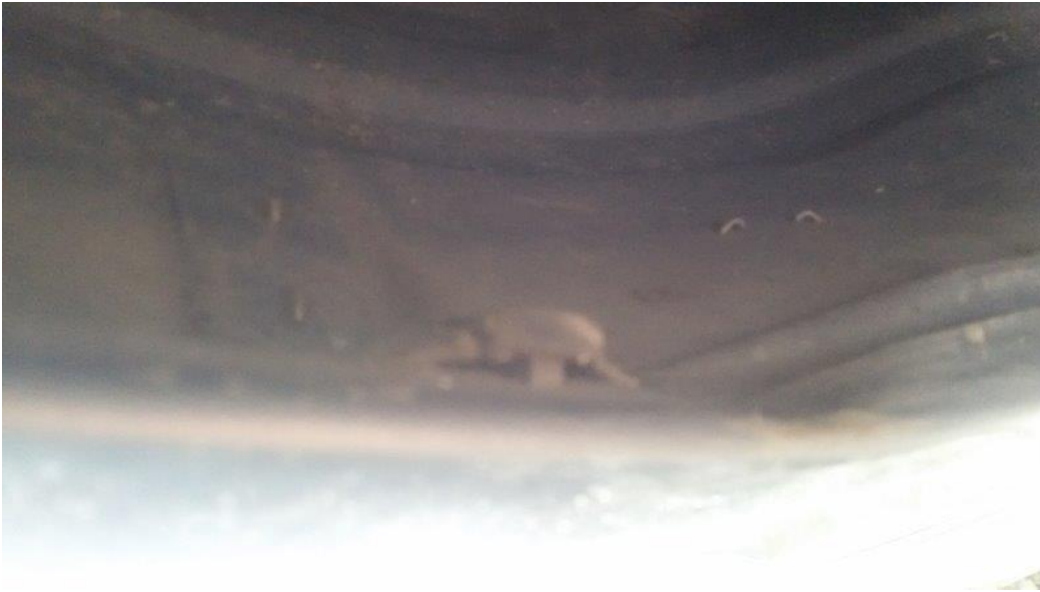
3.6	Подкалниците лягат правилно на местата си и са оригинални; Не са меки и не се огъват при допир;		✗	пл. бр. 31 се огъва
3.7	Размерът на гумите съвпада с данните в документите на автомобила			сгунана гума ПМДРЛК
ГУМИ: Марка и Тип; Размер; Профил

Счупена щипка преден десен подкалник

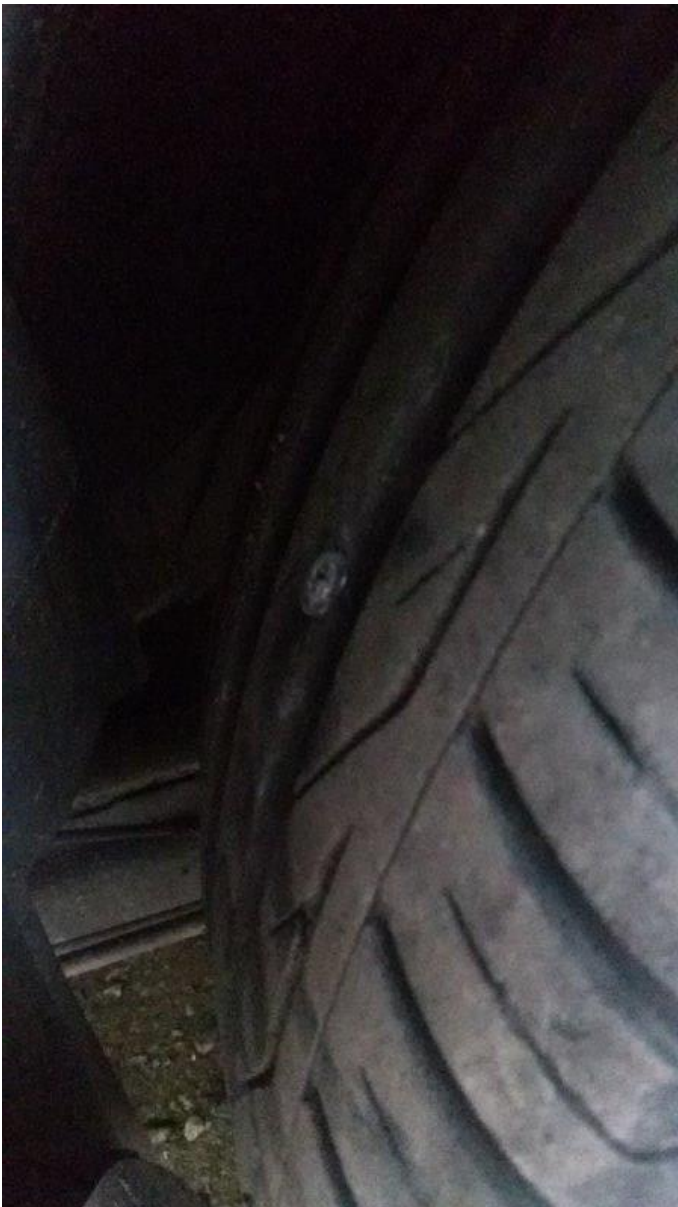
Забита видия задна лява гума:

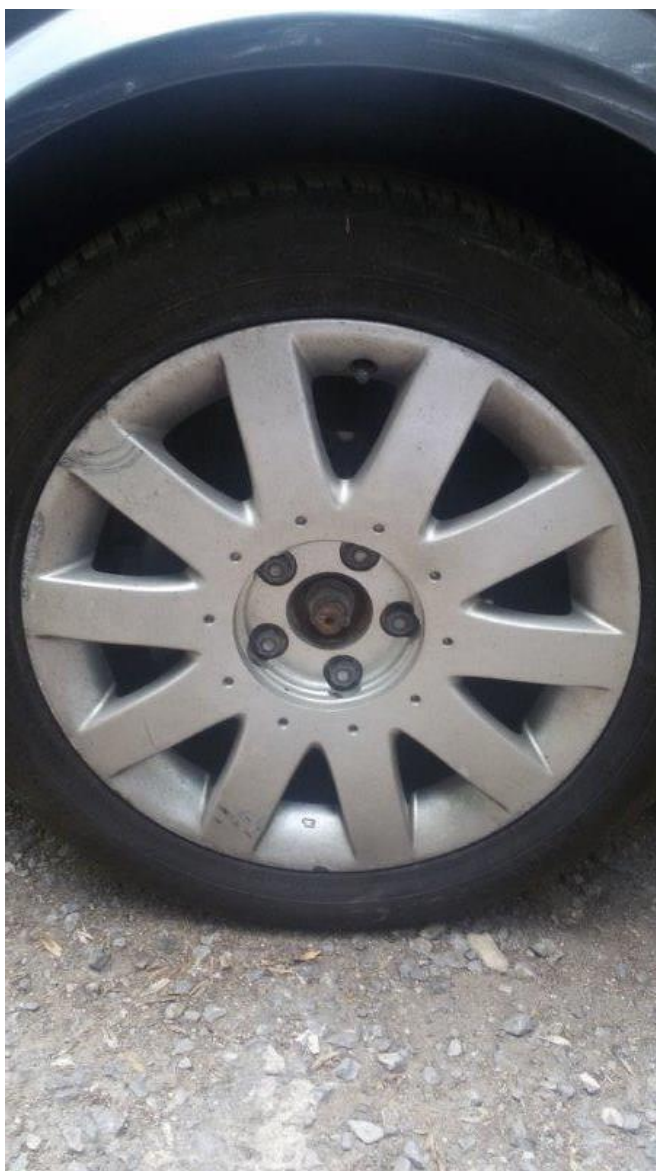
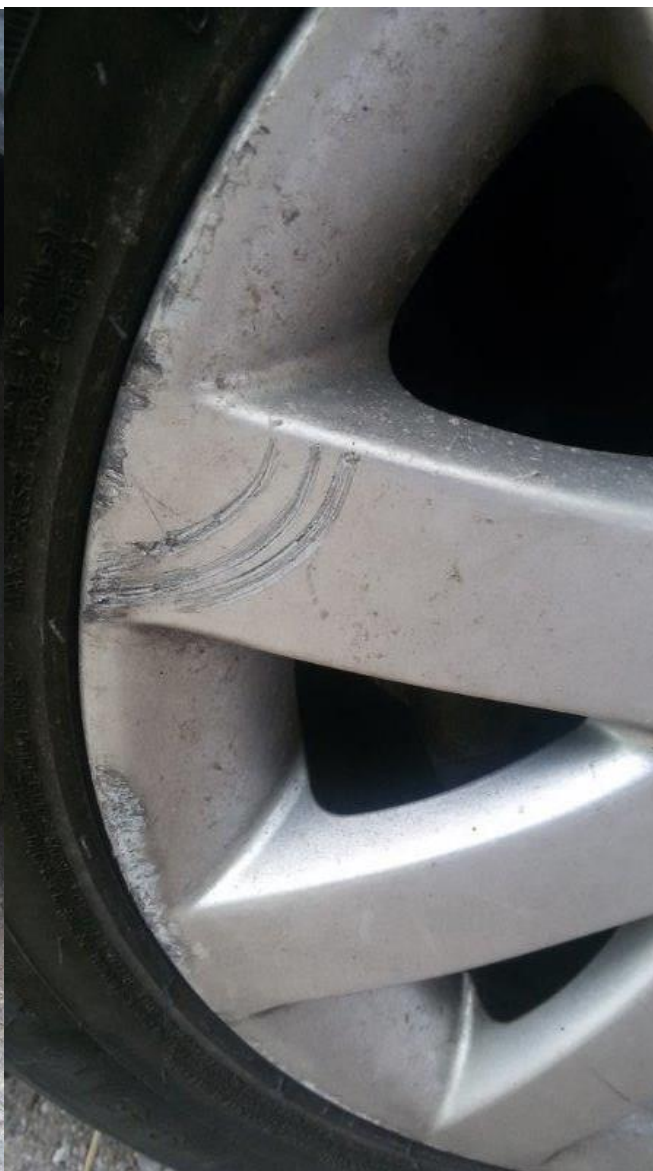
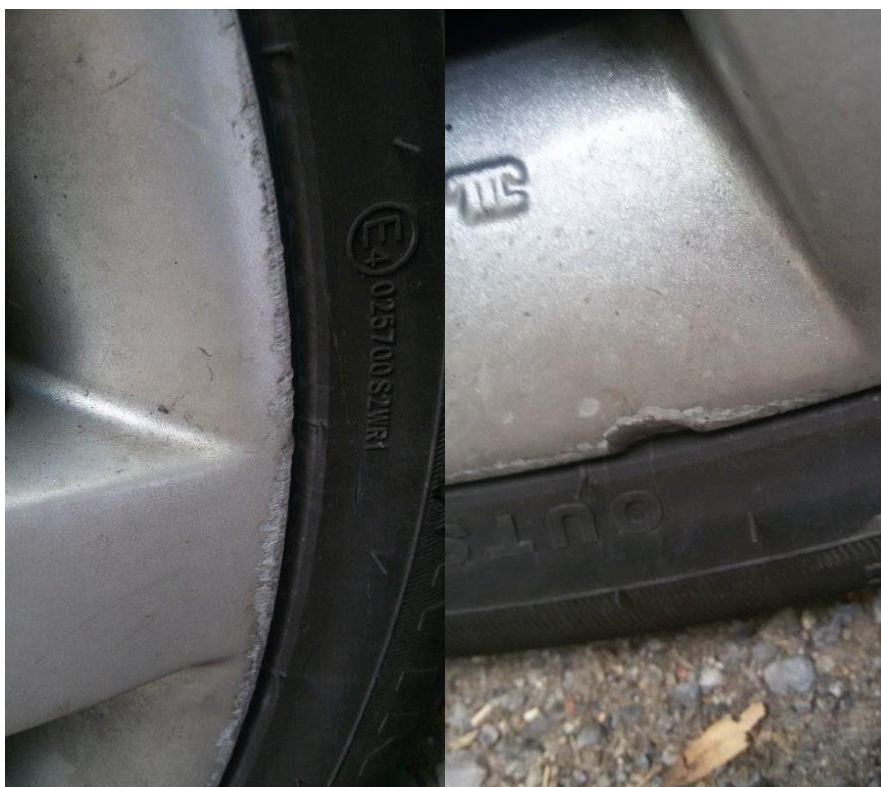
Предна лява алуминиева джанта – счупвания, одрасквания, износвания, липсва оригинален капак:

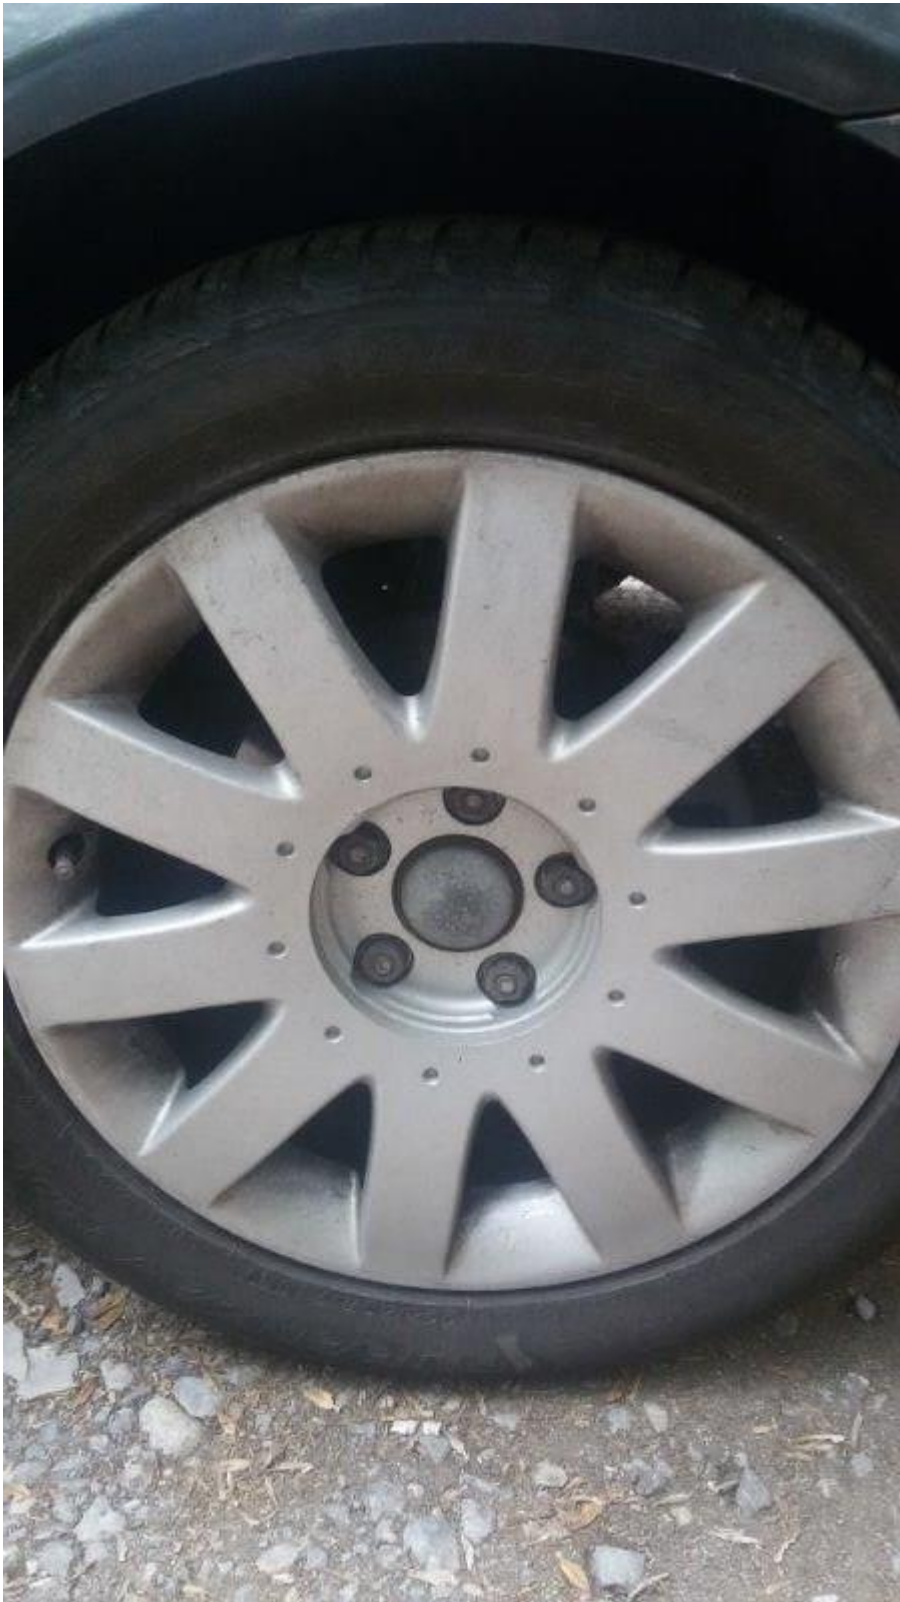
Задна лява джанта – наранявания, драскотини, липсва оригинален капак :

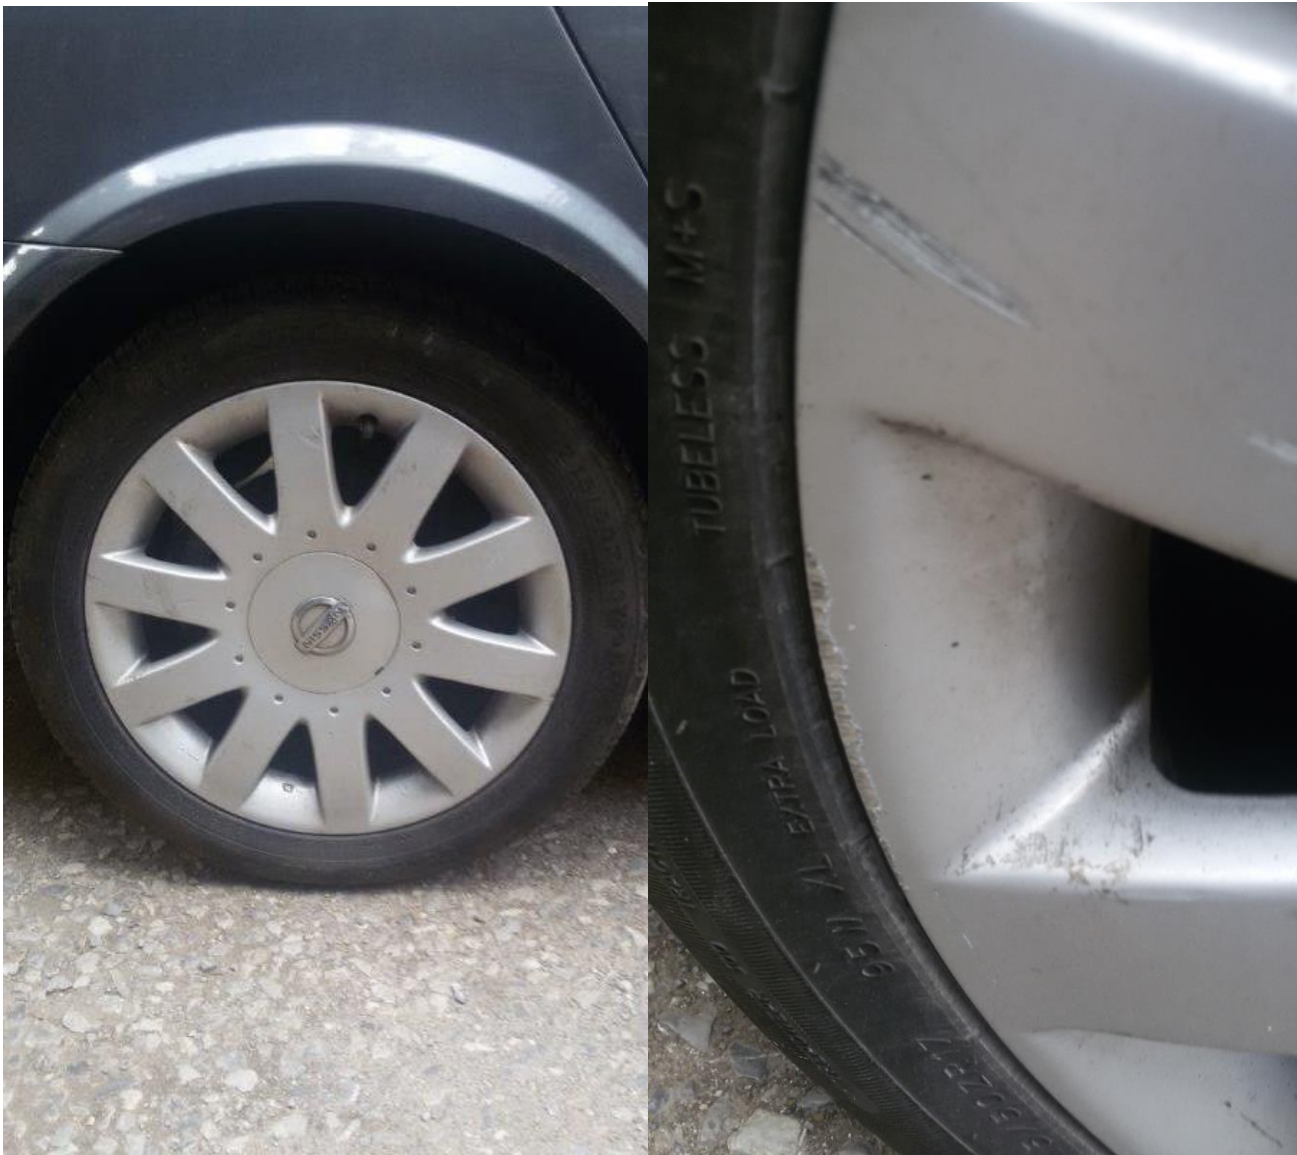
Задна дясна джанта – външни одрасквания, драскотини, единствена джанта с капак:

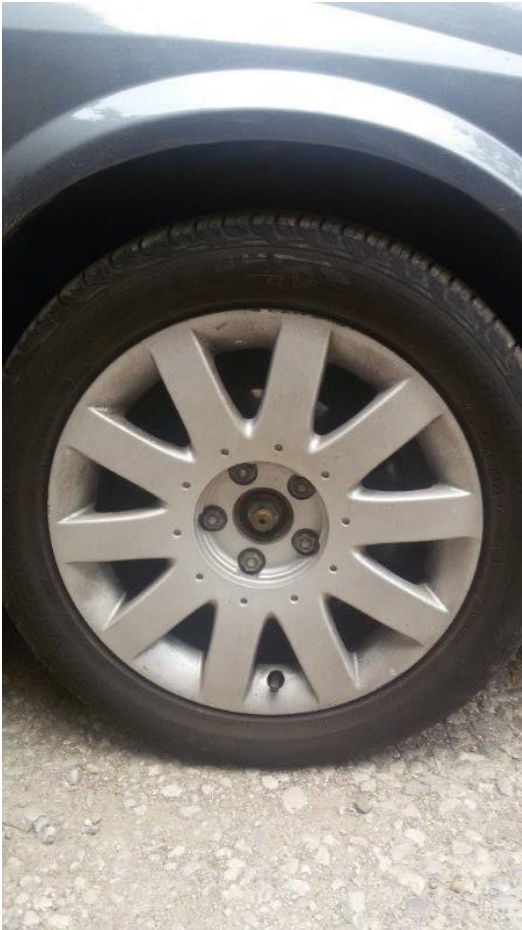
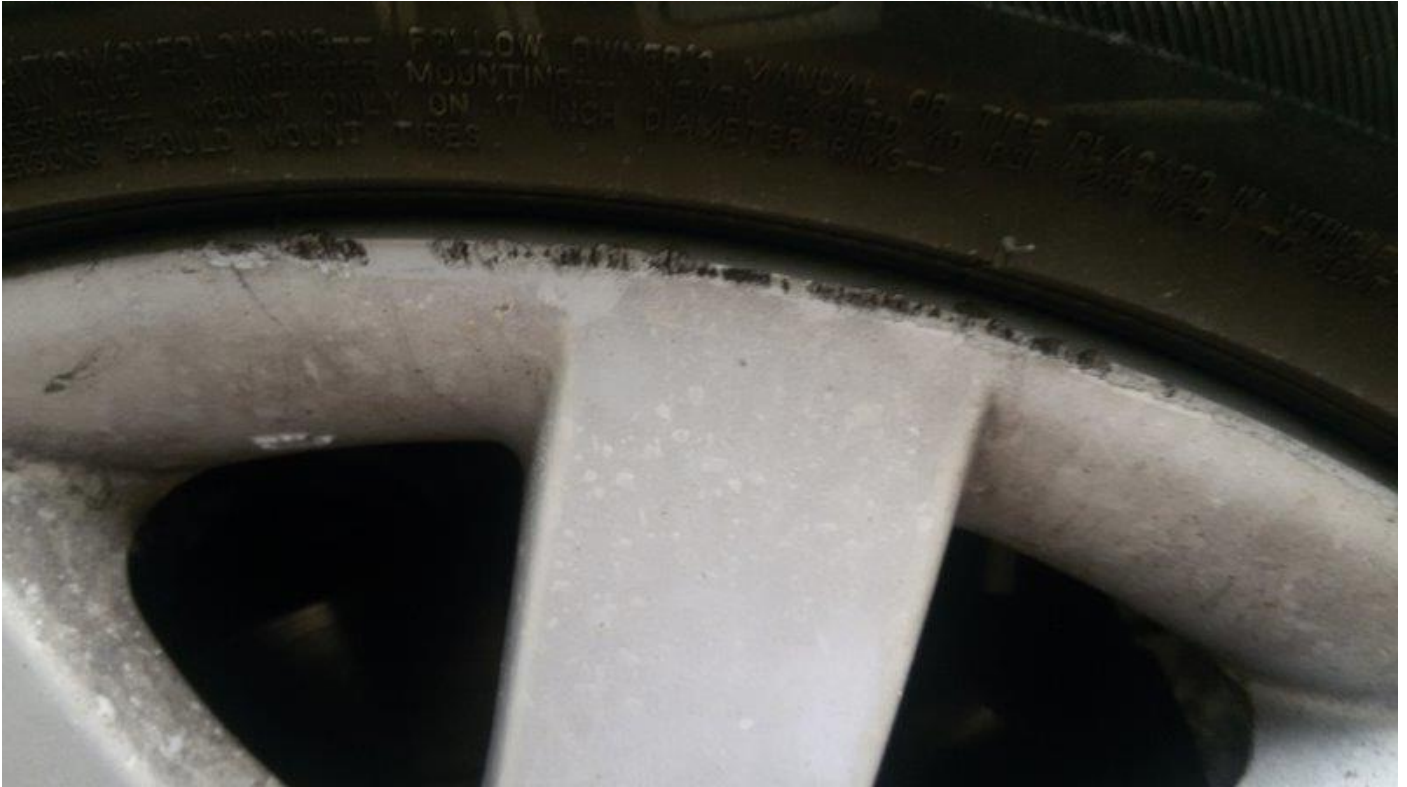
Предна дясна – отчупвания, одрасквания:

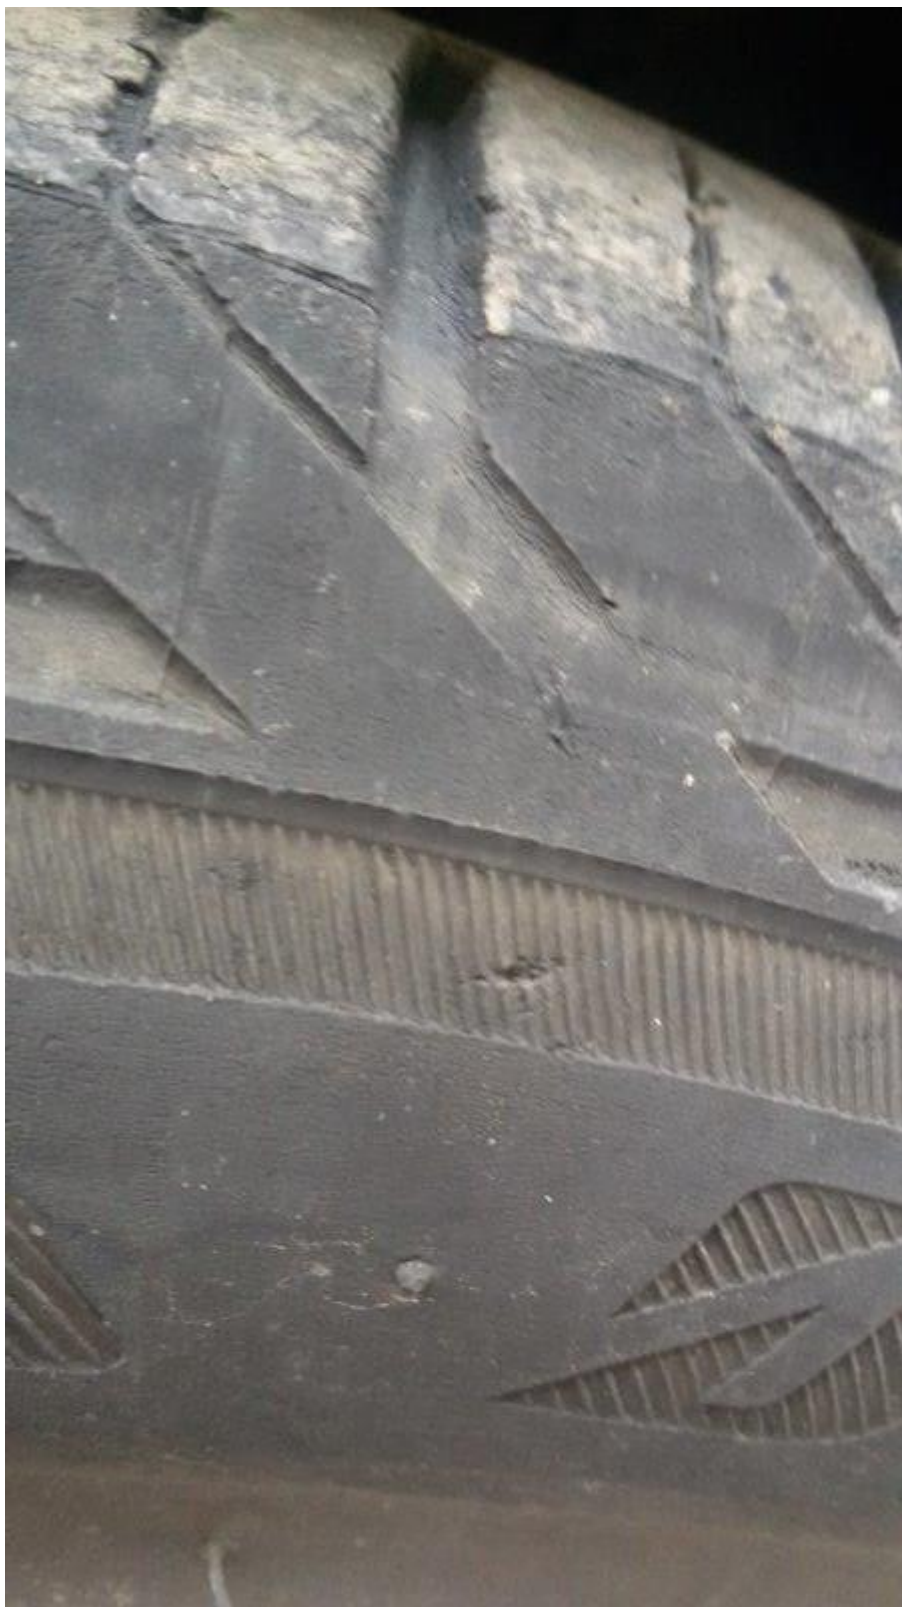
Предна дясна гума – износена, напукана:

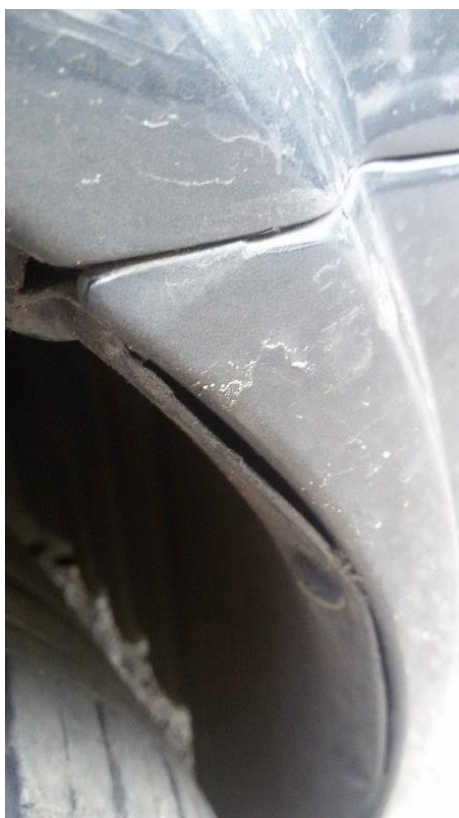
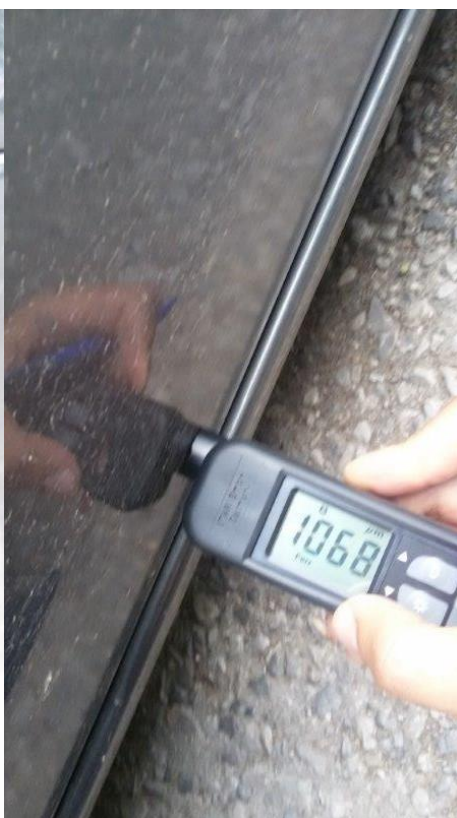
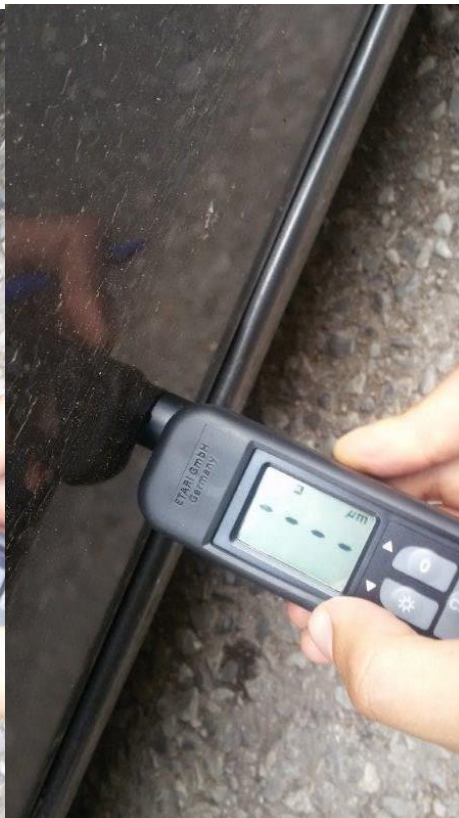
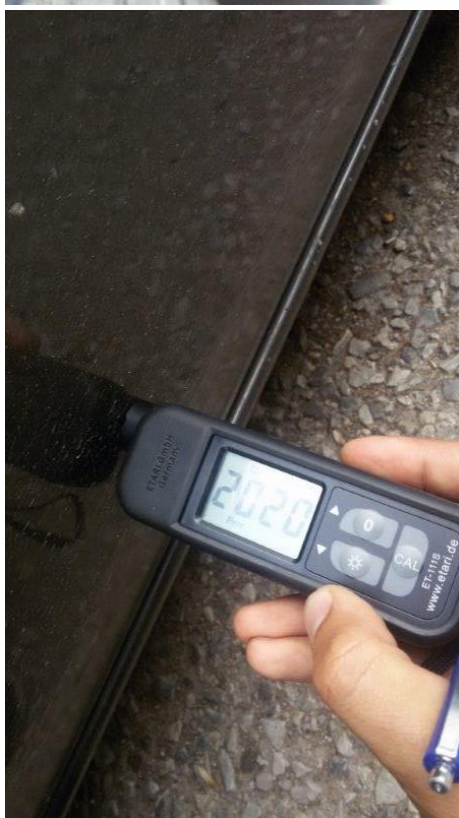
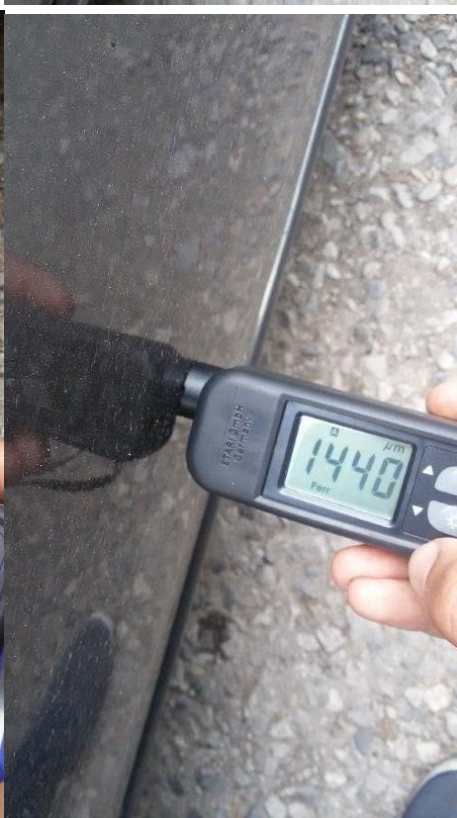
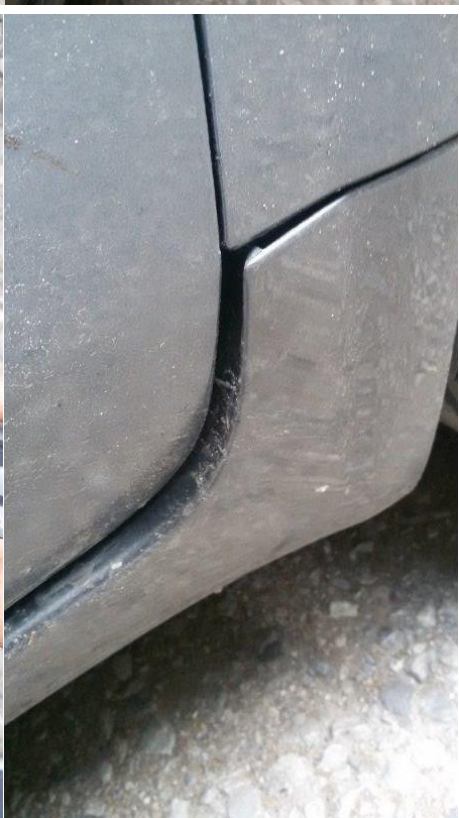
Измервания дебелина на боята:

3.13	Преден капак	200-260		предварително
3.14	Преден ляв калник	170-170		- и -
3.15	Предна лява врата	101-170		- и -
3.16	Задна лява врата	105-160		- и -
3.17	Заден десен калник	150-160		- и - удар

3.18	Багажник	100-120		об
3.19	Заден десен калник	200-200		предварително
3.20	Задна дясна врата	98-440		всички детайли
3.21	Предна дясна врата	300-200		удар, предвар.

3.22	Преден десен калник	200-600		предварително
3.23	Покрив	50-10		об

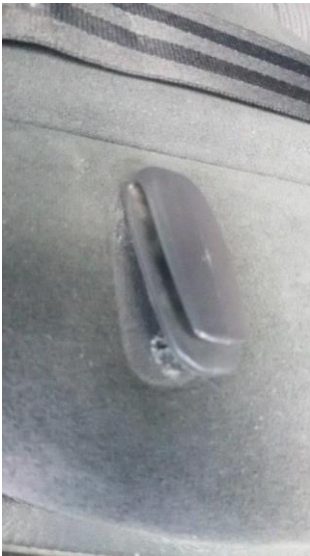
Счупена щипка за закрепване на заден десен колана:

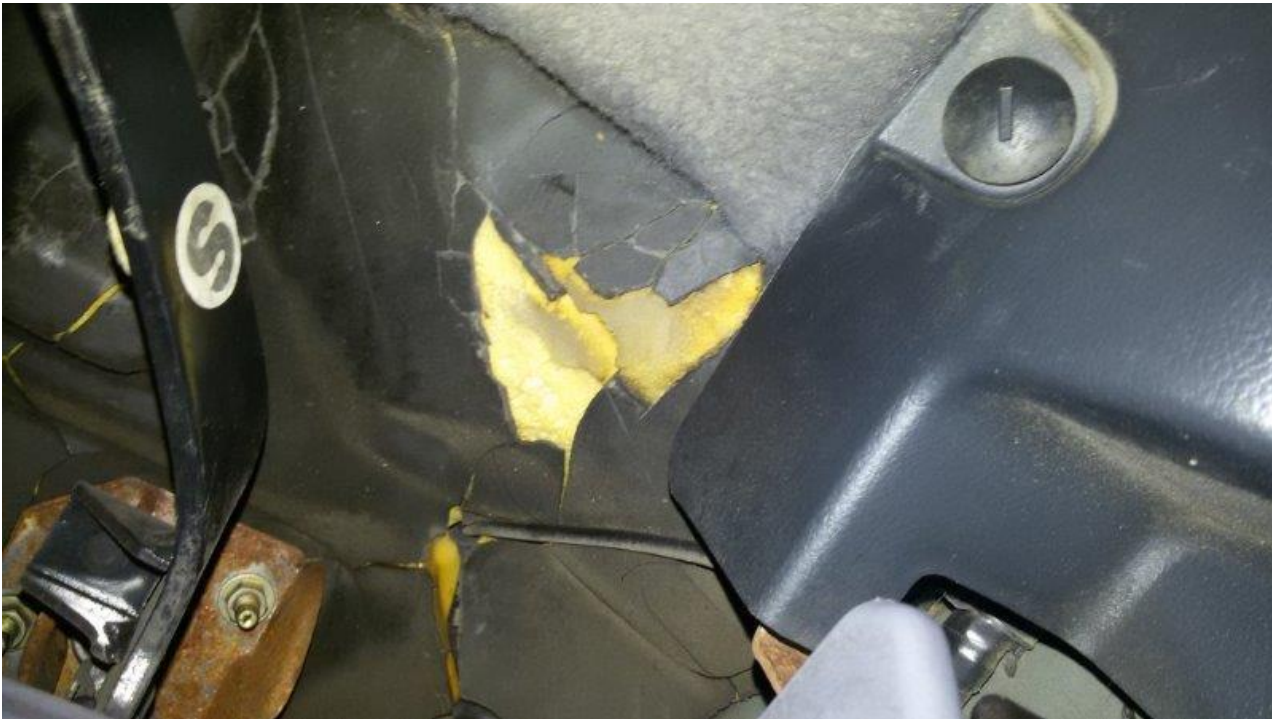
4.9	Отопление на задното стъкло, стъклочистачки, вътрешно осветление и т.н.)	✓		
4.10	Педалите (покритие / гума) са безупречни – сравнете износването с показанието на километража		✗	накъсвания

Разкъсвания под педалите:

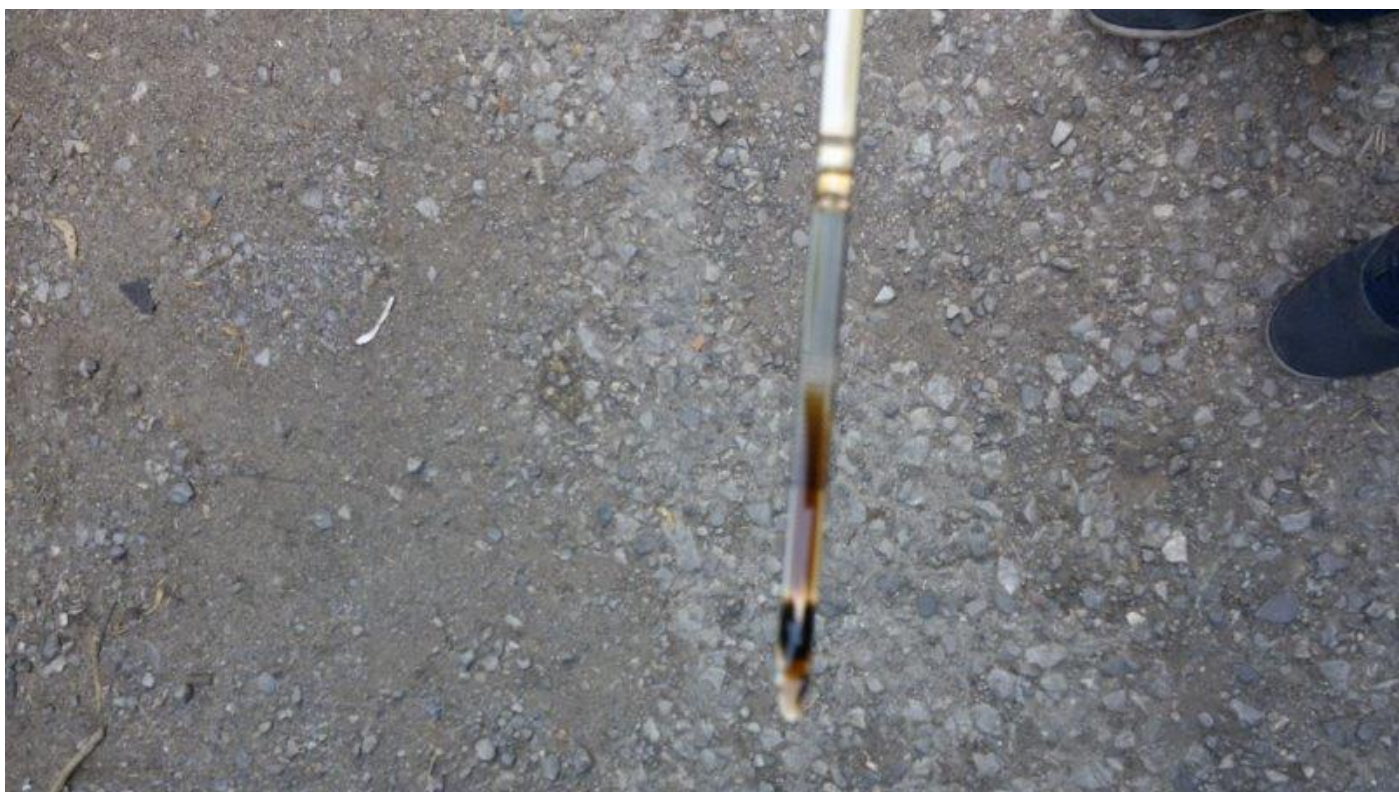
5	Двигателен отдел	Да	Не	Коментар
5.1	Нивото на маслото е в зададения обхват (проверете маслото и датата на смяна на картончето за смяна на маслото)		✗	чир мжк. няма дефектна за последна смяна

Нивото на маслото е по средата, а трябва да е на макс:

5.12	При форсиране на двигателя от ауспуха не излиза черен или бял дим;		X	Зерен дим антифриз; масло
5.13	Полусите на акумулатора са чисти и не показват следи от оксидация	✓		
5.14	Зъбните ремъци са без разкъсвания (осведомете се, дали са били сменени)	✓		
5.15	Шумът от мотора е нормален, няма виене, тракане, трополене;	✓		
5.16	При запушване на ауспуха двигателят заглъхва	✓		
5.17	Продавачът е склонен маслото да бъде сменено преди покупката и двигателят да се закачи в сервиз за проверка	—	—	—

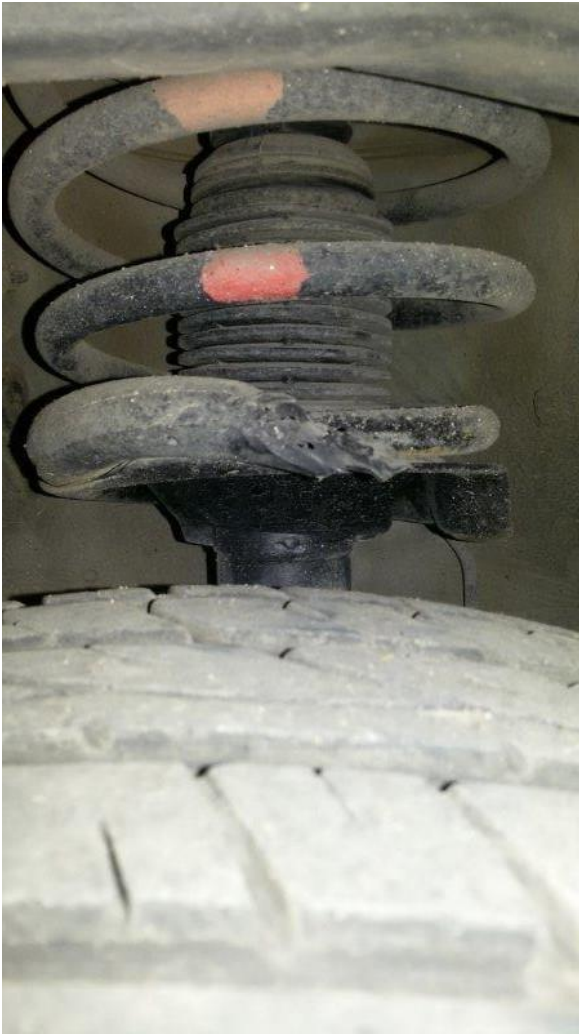
Скъсано гумено уплътнение преден ляв амортисьор:

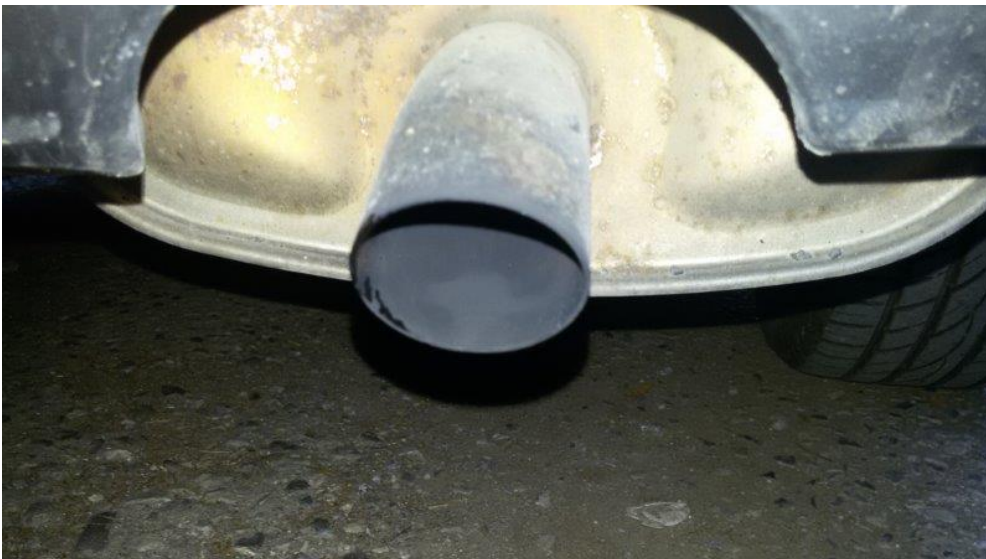
6	Под автомобила	Да	Не	Коментар
6.1	Спирачните дискове и накладки са в изправност			ПА-0к; ЗЛ-0к
6.2	Спирачните маркучи и тръбопроводи не изпускат течност	✓		ЗЛ-0к; ПА-0к
6.3	Ауспухът е в изправност (ръждясване и плътност)	✓		
6.4	По ауспуха няма наслоено масло; ауспухът не е омаслен		X	Окна слязване
6.5	Амортисьорите не изпускат течност, не тракат	✓		ПА-0к; ЗЛ-0к
6.6	Нивото на спирачната течност е в норма и в изправност	✓		ЗЛ-0к; ПА-0к
6.7	Други места с ръжда и поправки		✓	няма

Снимка омаслен ауспух:
