CARS-HELP.COM

Контролен лист за проверка на употребяван автомобил

Марка, модел, година пр-во: Ford Fiesta 2006

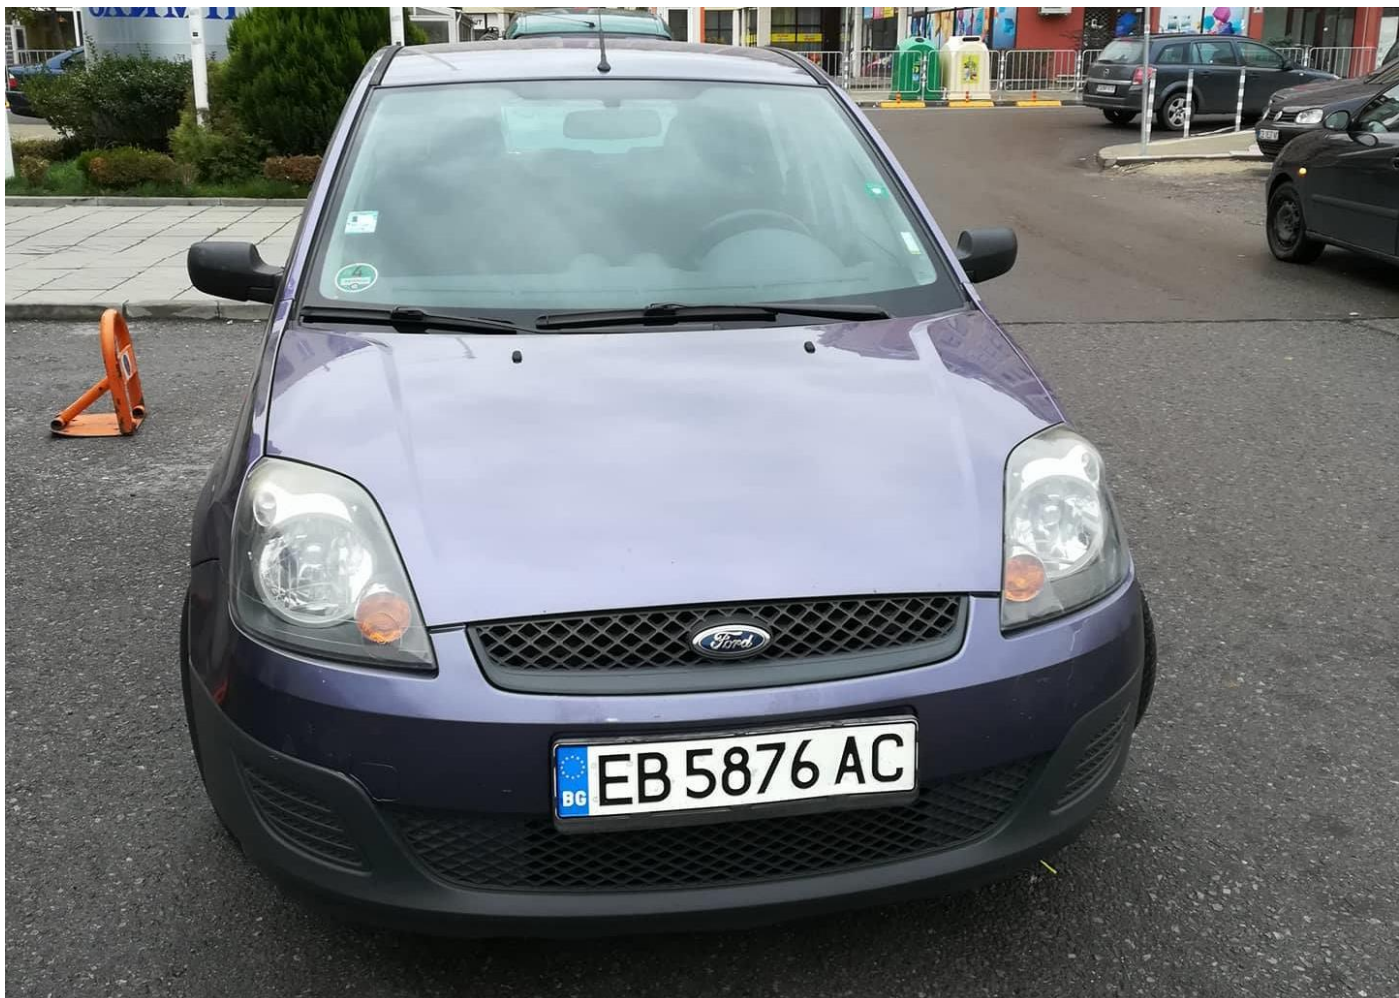
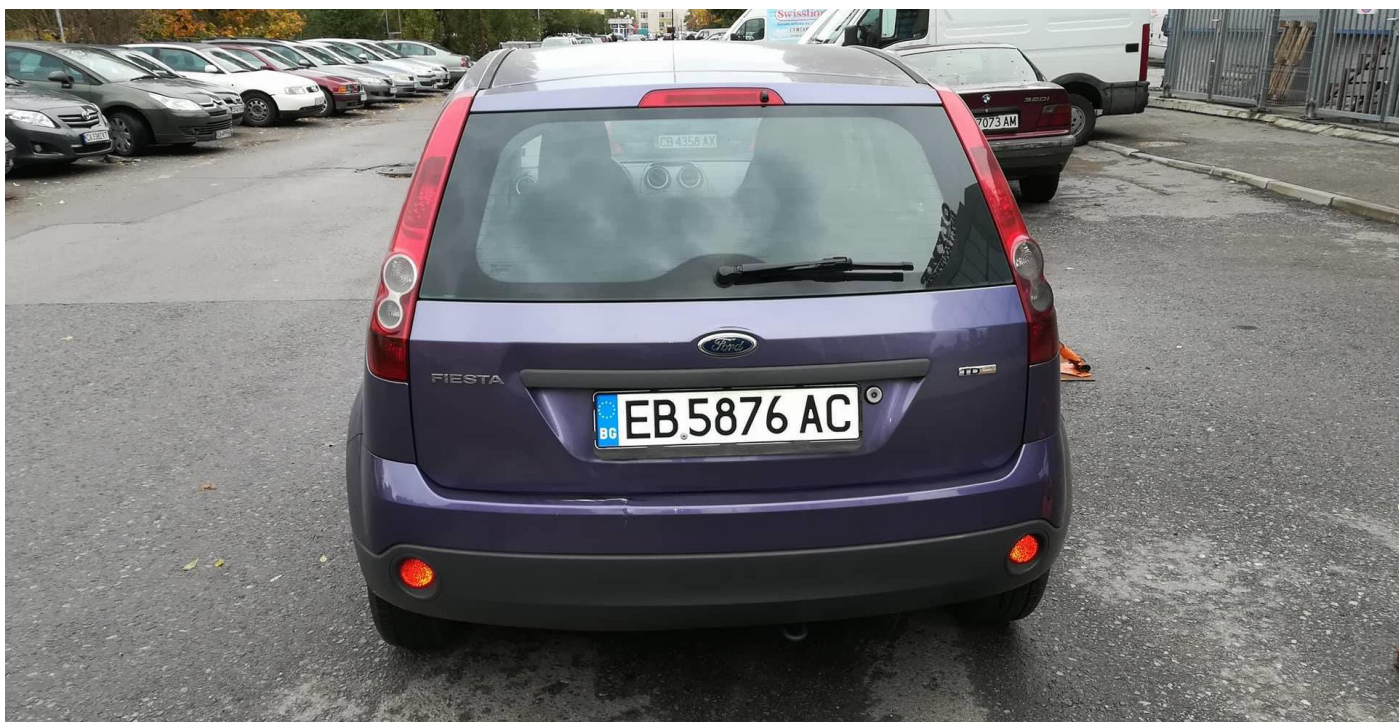
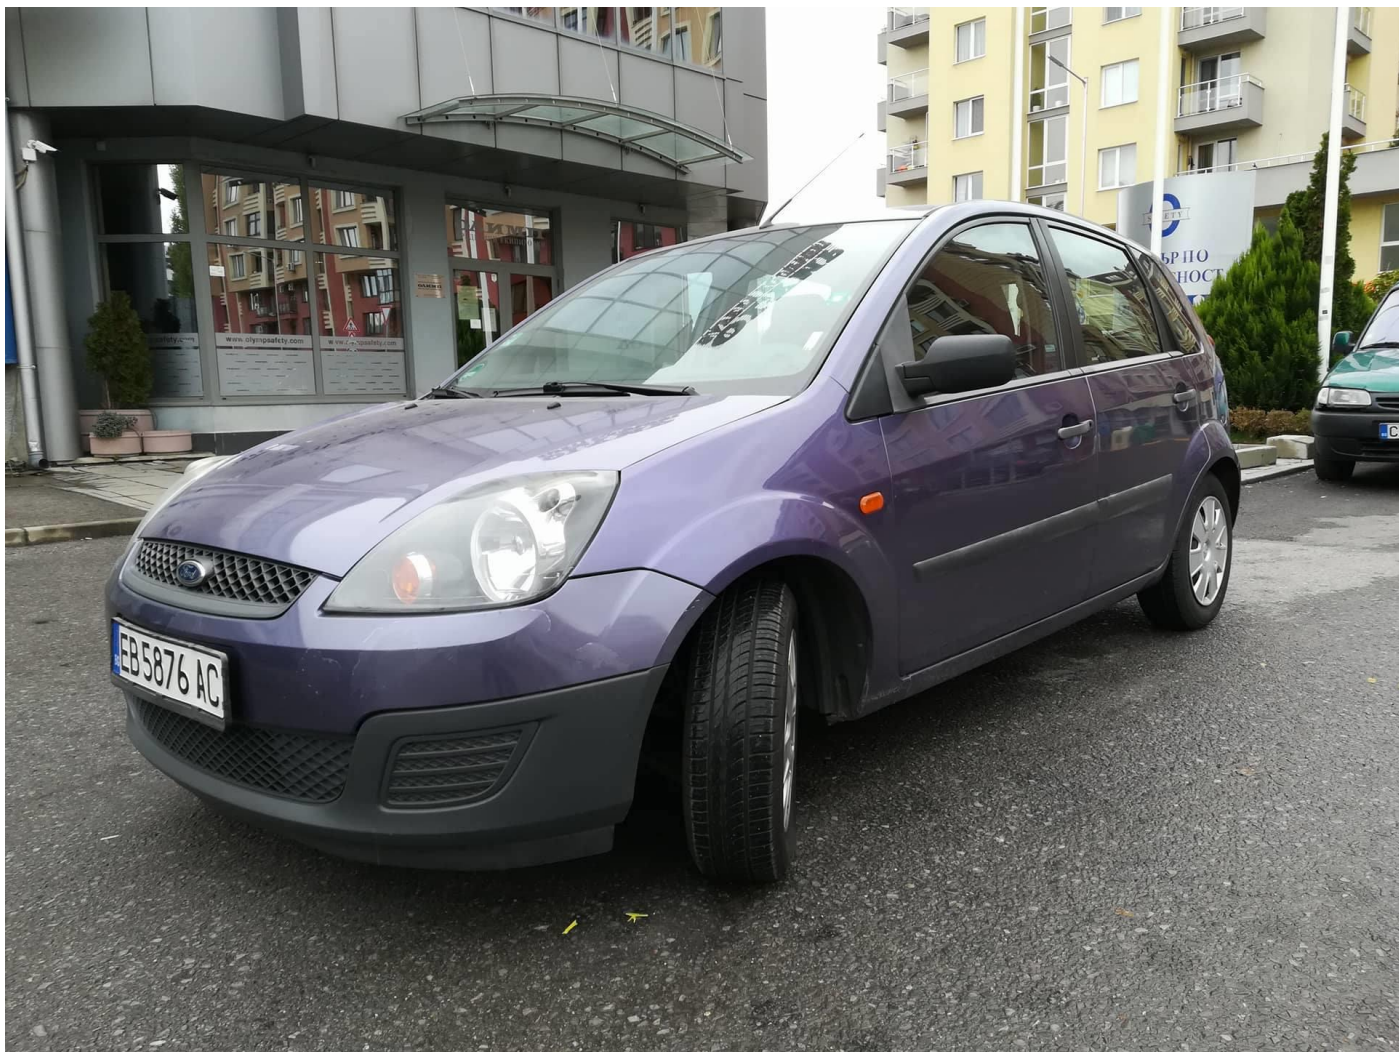
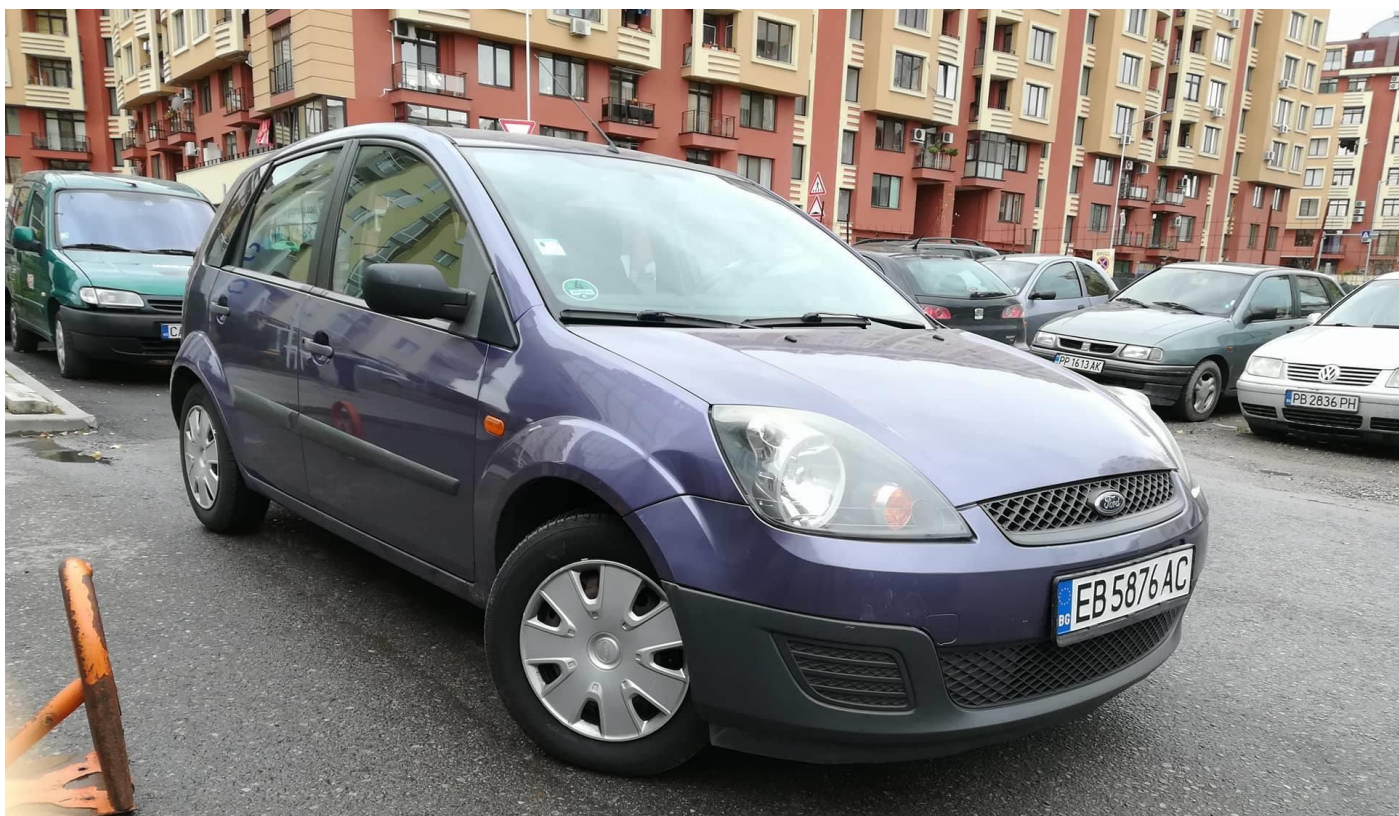
3	Каросерия, външен вид, екстериор	Да	Не	Коментар
3.1	Боята съответства на описанието (няма неравномерно напластяване, издутини, драскотини, разлики в цвета, остатъци от боя по гумените уплътнения)		✗	Забележки според снимките
3.2	Автомобилът няма щети от ръжда (ауспух, под, калници, врати, акумулатор, уплътнения на предното и задното стъкло, подвижния покрив)		✗	Ръжда по калници, врати, изпускателна система

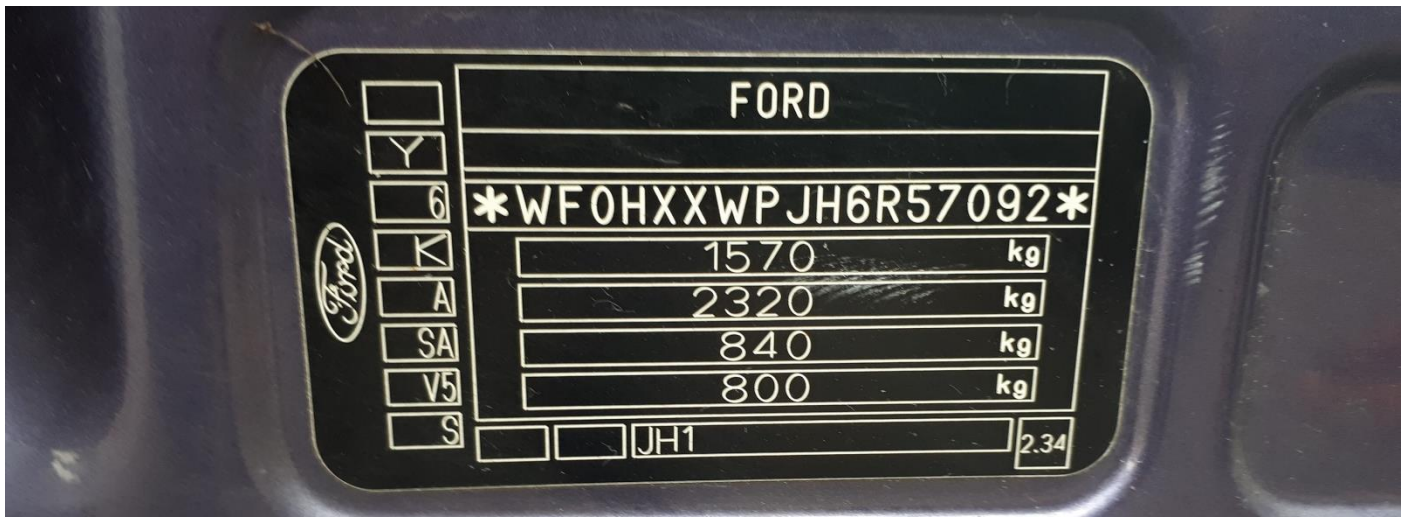
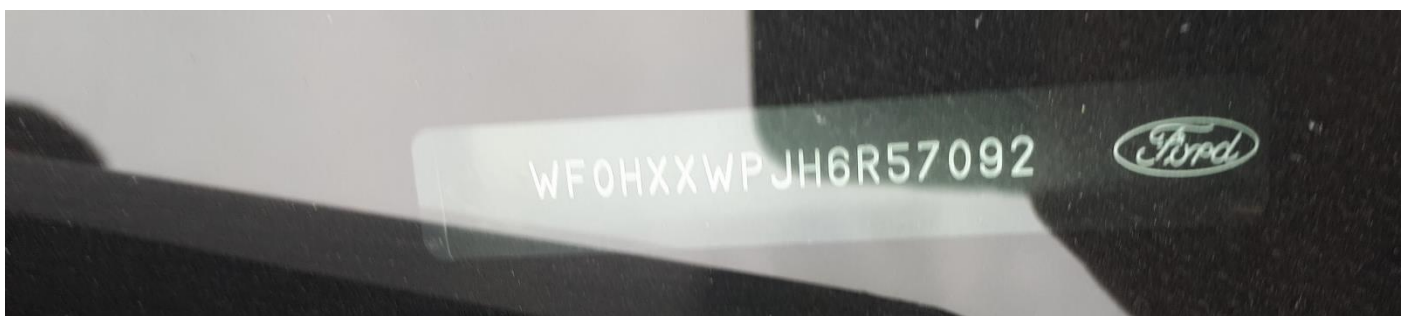
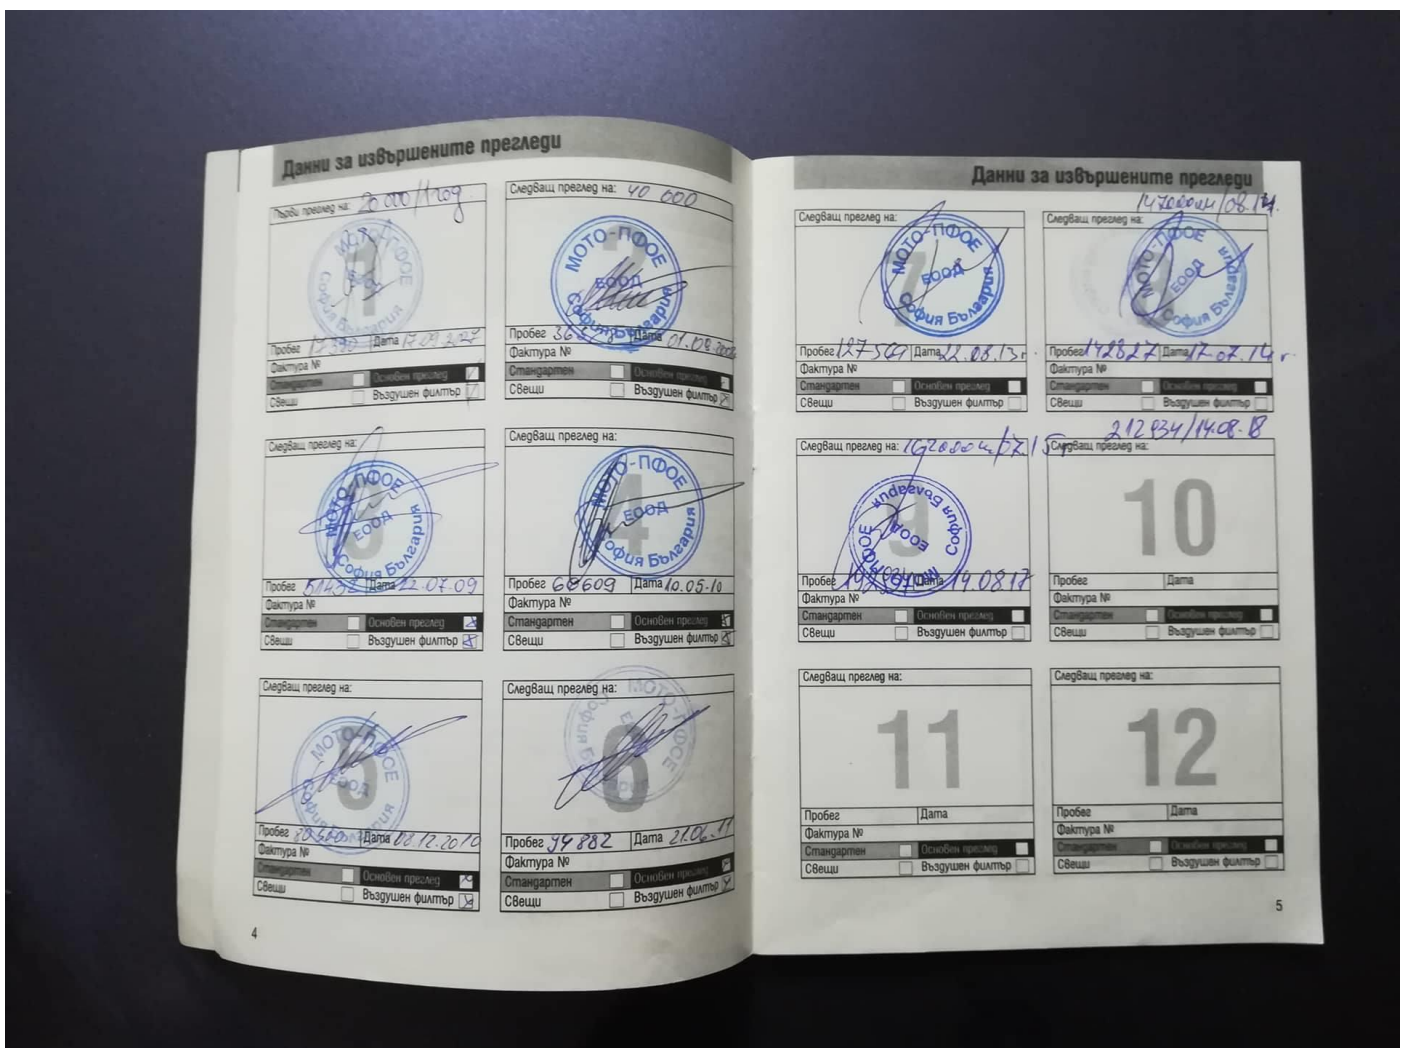
3.3	Стъклата са без драскотини и следи от удари от камъни	X	Леки удари от камъчета по предното стъкло
-----	---	---	---

4.5	Скоростен лост, педали, волан не са изхабени и износени; не са сменяни наскоро;		✗	волан и скоростен лост
4.6	Прозорците и евентуално подвижният покрив се отварят и затварят	✓

Удари от камъчета по предното стъкло и износен волан:

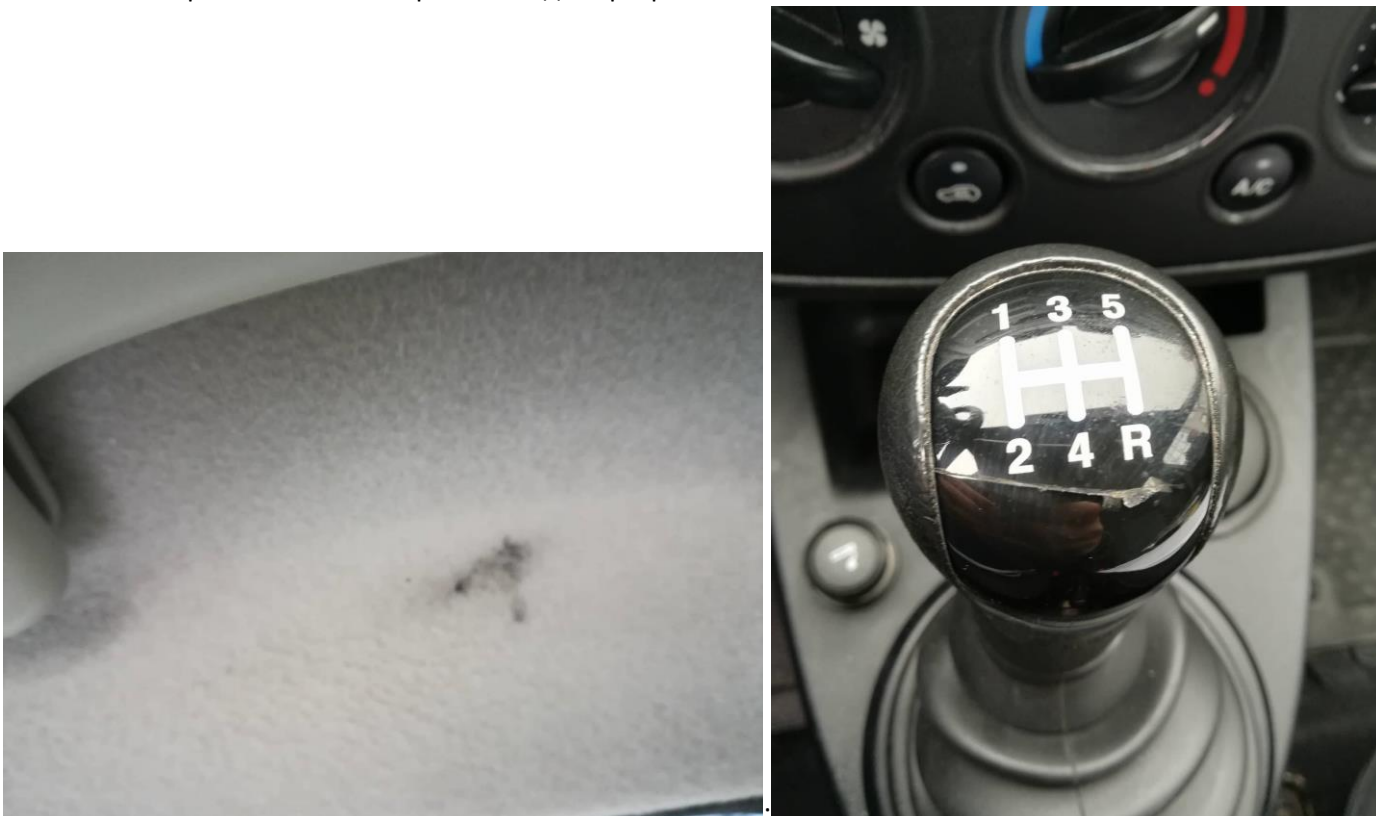
Забележка скоростен лост и нагар таван над шофьора

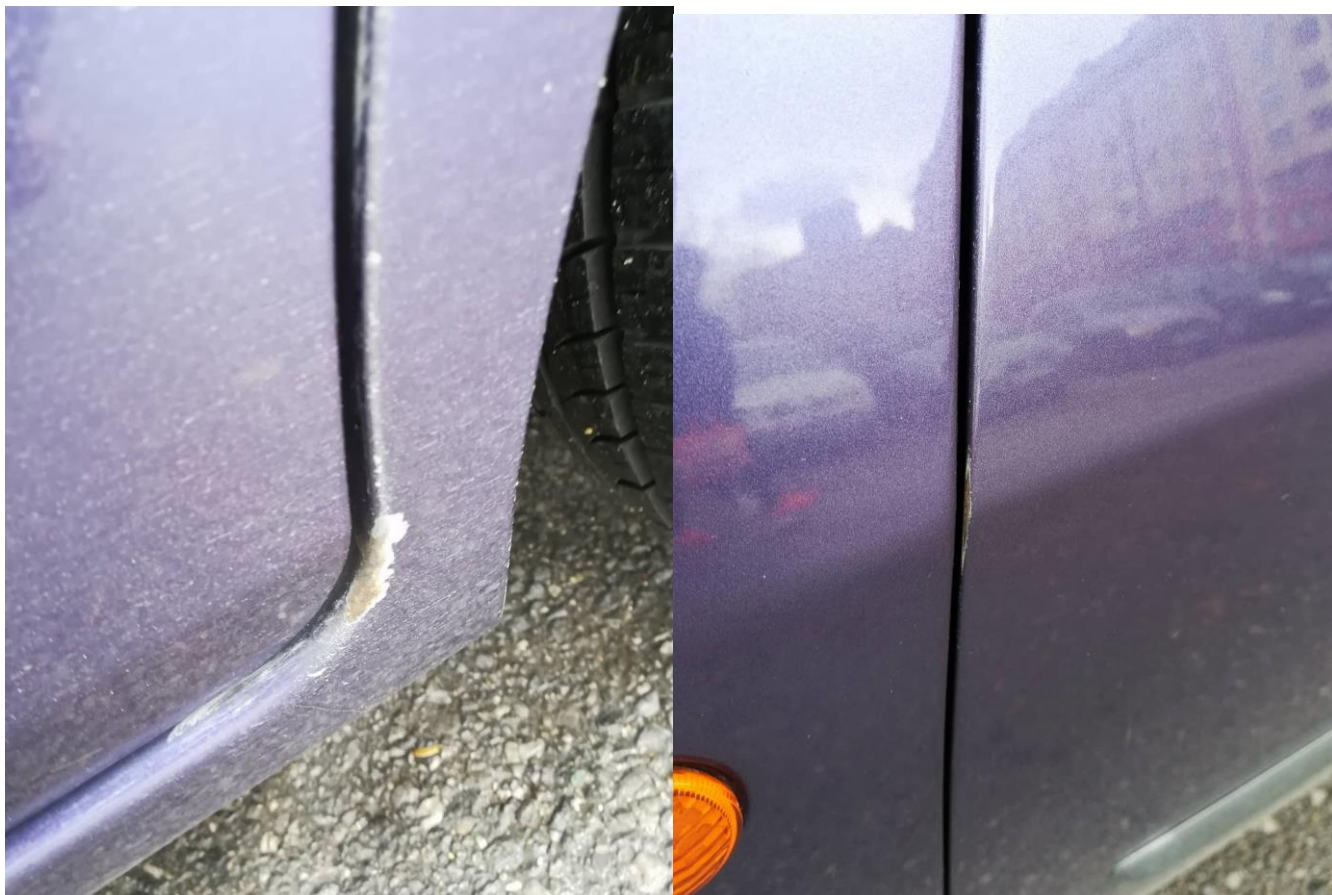
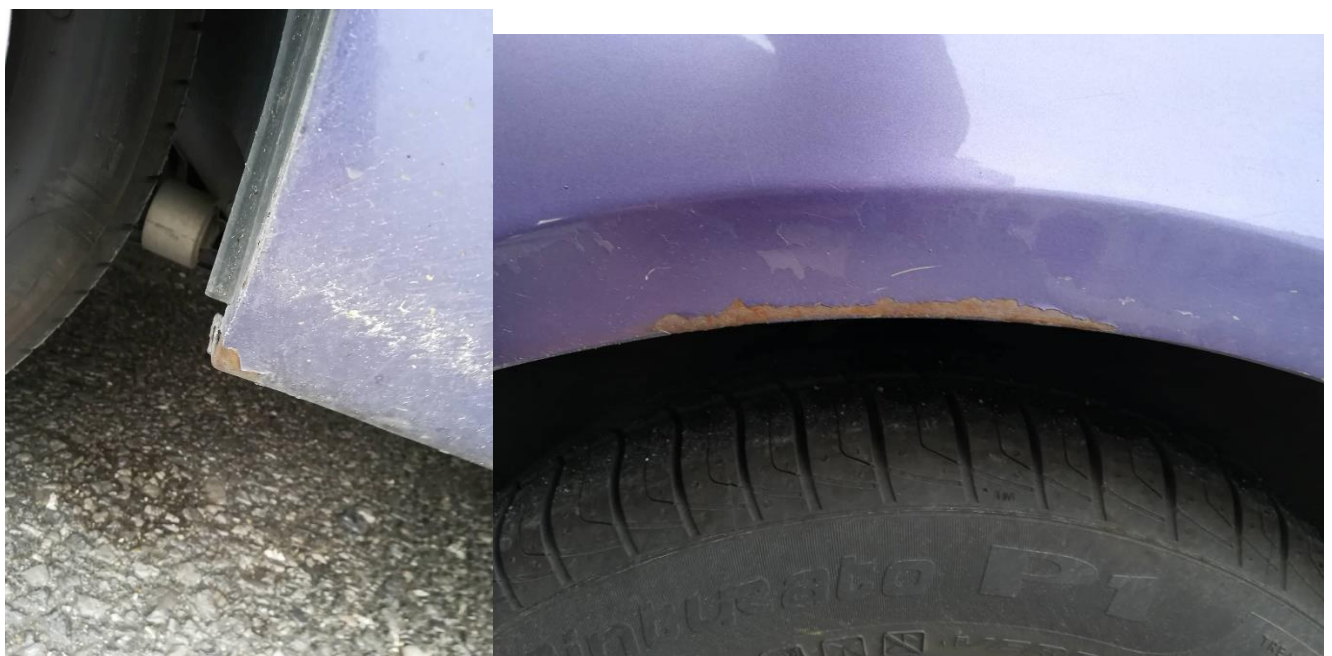
6	Под автомобила	Да	Не	Коментар
6.1	Спирачните дискове и накладки са в изправност	✓		
6.2	По ауспуха няма наслоено масло; ауспухът не е омаслен	✓		
6.3	Амортисьорите не изпускат течност, не тракат	✓		
6.4	Нивото на спирачната течност е в норма и в изправност	✓		
6.5	Други места с ръжда и поправки		✗	Всички калници

Места с ръжди - Шофьорска врата, всички калници, изпускателна уредба:

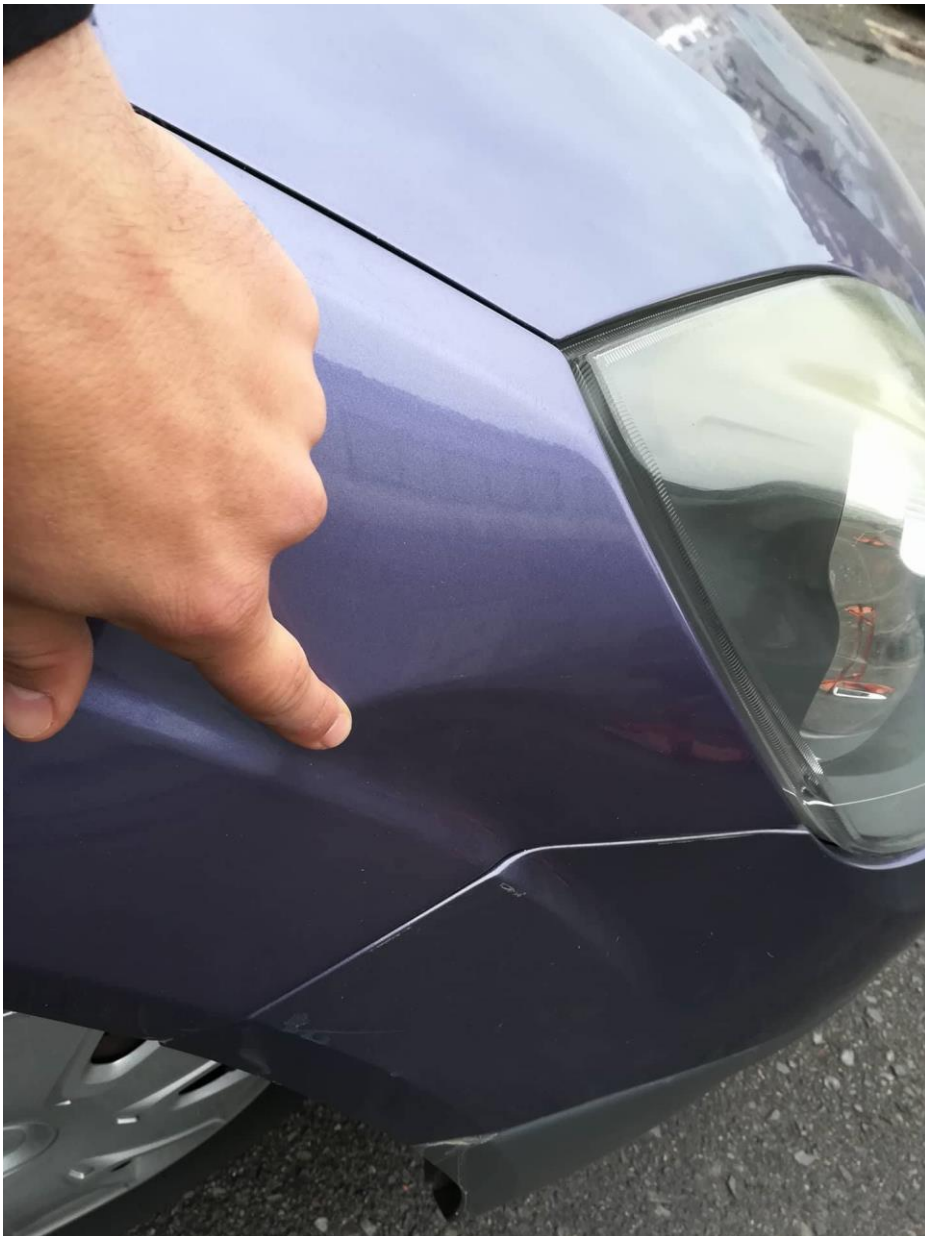
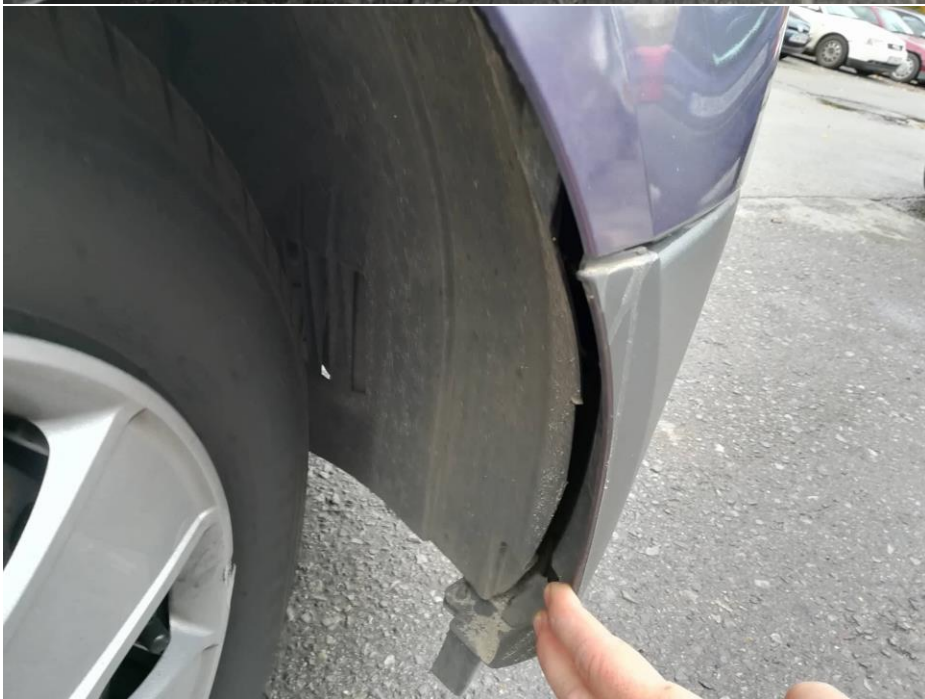
3.6	Подкалниците лягат правилно на местата си и са оригинални; Не са меки и не се огъват при допир;		X	Преден десен
3.7	Размерът на гумите съвпада с данните в документите на автомобила	V		
	ГУМИ: Марка и Тип; Размер; Профил

Ударен преден десен калник – възможен проблем при пререгистрацията на колата!

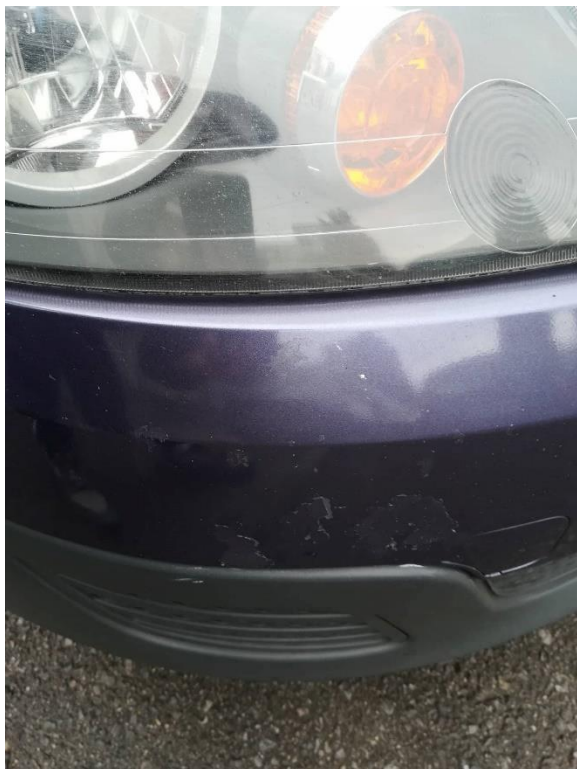
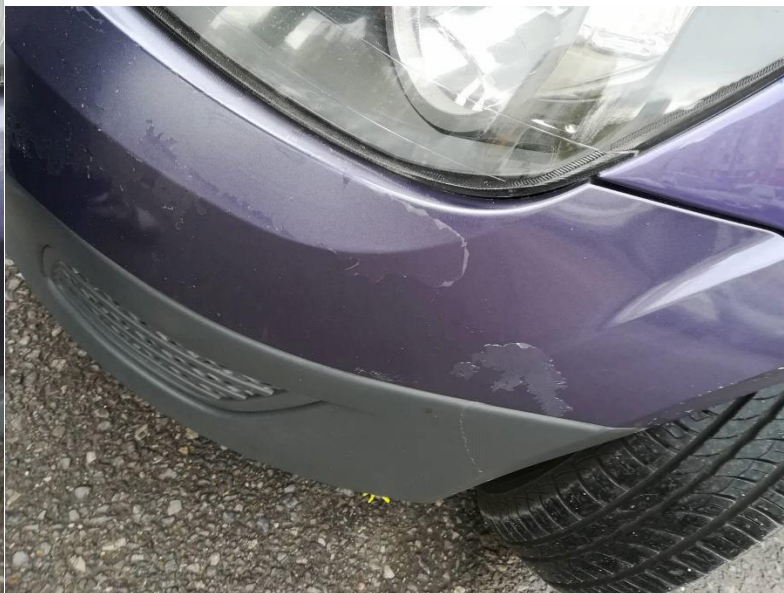
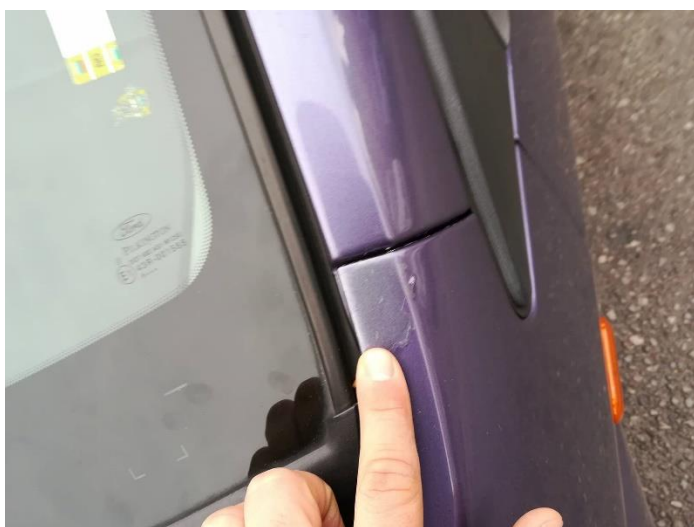
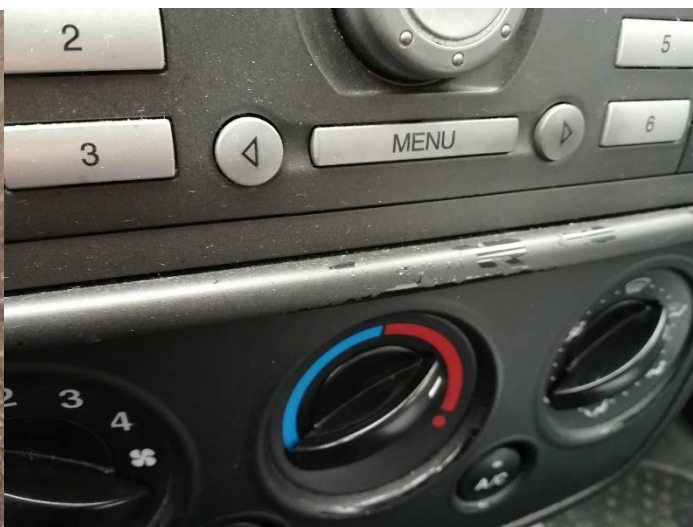
Отлющен слой боя по цялата предна броня и централната конзола:

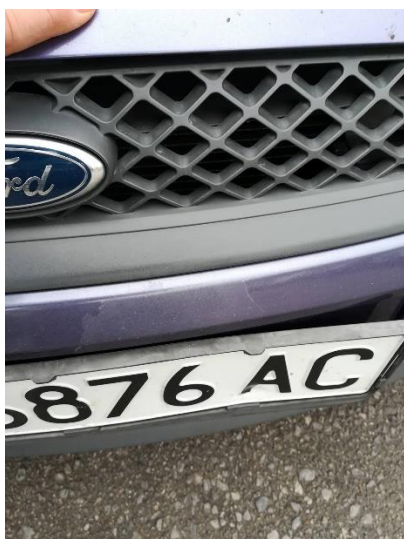
Ударен и вдлъбнат преден номер на колата:

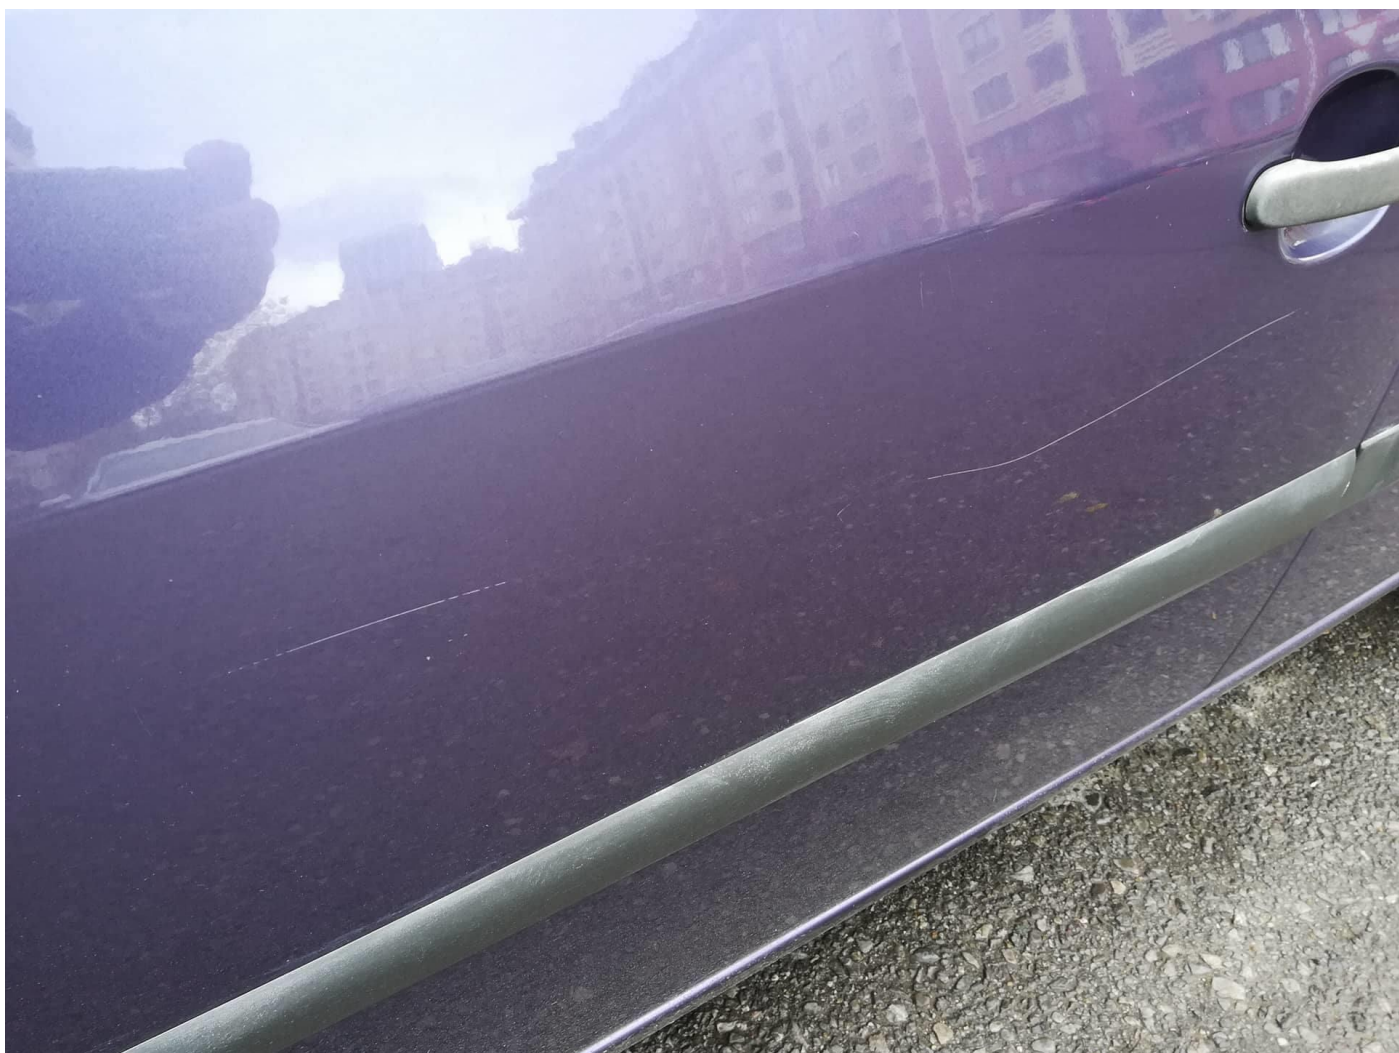
Одрана шофьорска врата:

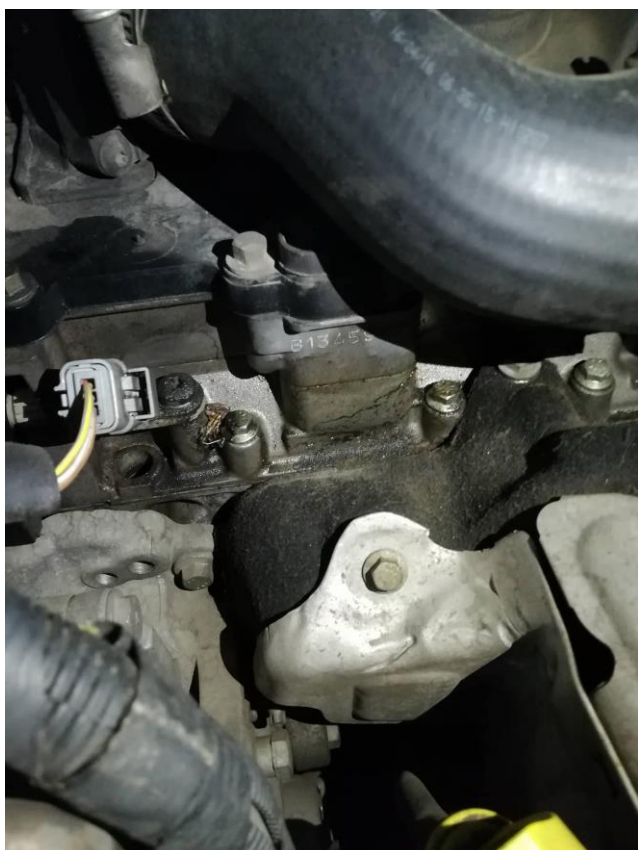
7	Тест драйв/ пробно каране	Да	Не	Коментар
7.1	Ускорение	✓		
7.2	Спирачен път, спирачен ефект	✓		
7.3	Съединителят има нормален ход	✓		
7.4	Проверката на амортисьорите показва, че са в добро състояние	✓		
7.5	След тест-драйва няма течове в двигателния отдел		✗	има лек теч на масло около гарнитурата
7.6	При движение по инерция няма съмнителни шумове	✓		
7.7	При движение по прав път колата не занася на една страна и не губи траекторията си	✓		
7.8	При спиране колата спира в права посока; не занася на една страна	✓		
7.9	В скоростния лост няма луфтове	✓		
7.10	Ръчната спирачка работи и хваща при спиране под наклон	✓		
7.11	При въртене в кръг няма трополене и скърцане от гумите	✓

Лек теч на масло около главата на двигателя:
